国指定史跡会下山遺跡現況写真（2025年7月現在）

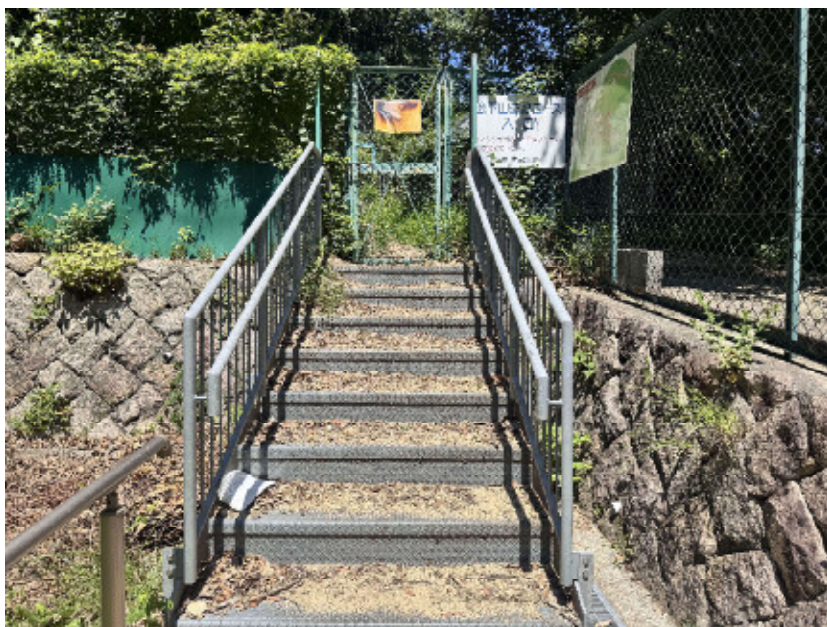
会下山遺跡入口 遠景  
土砂が流出している。

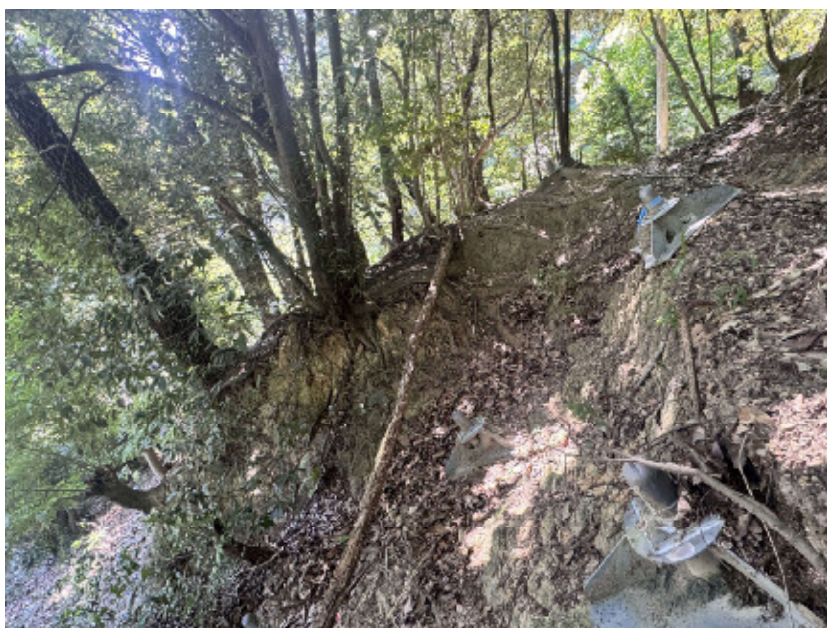
登山道①  
土砂流出により斜面が削れ、道が痩せている。

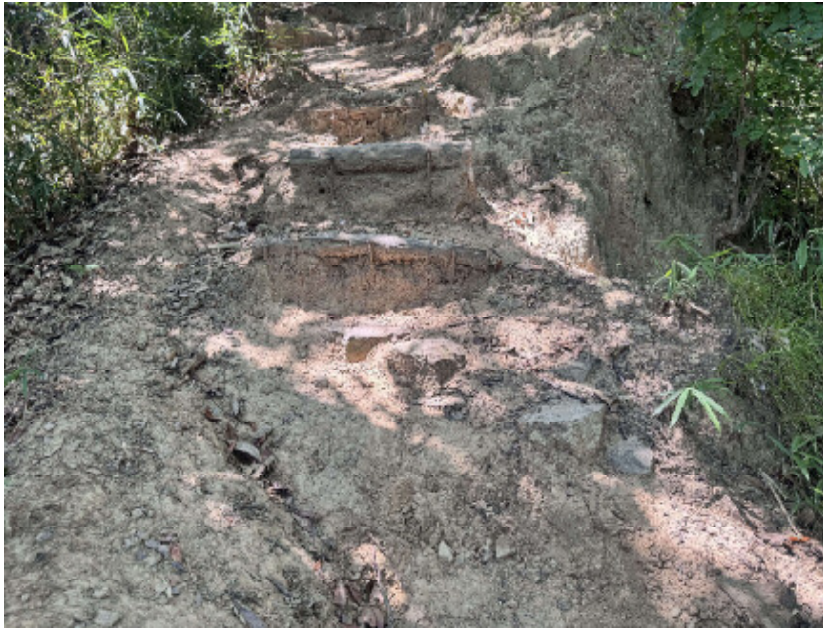
登山道②

土砂流出により道が挟れている。

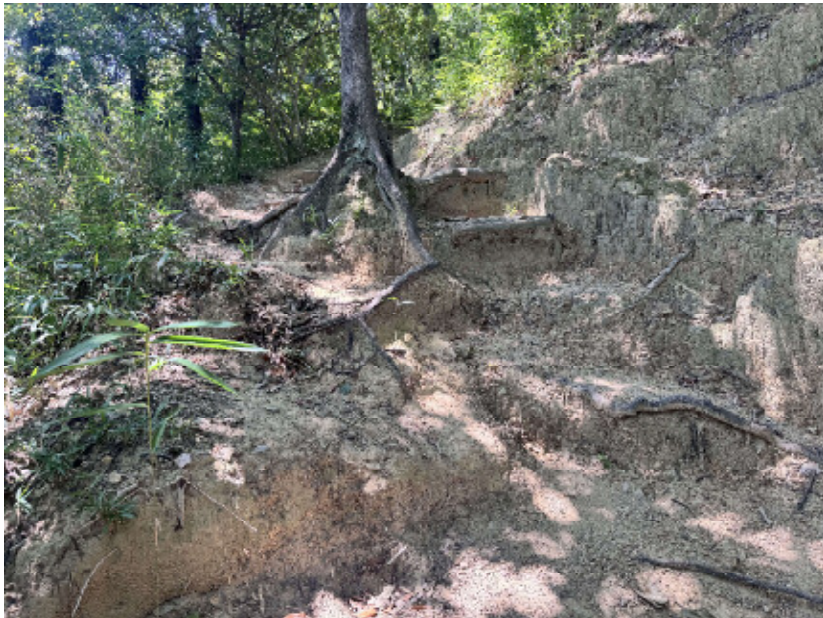
登山道③

土砂流出により道が挟れている。

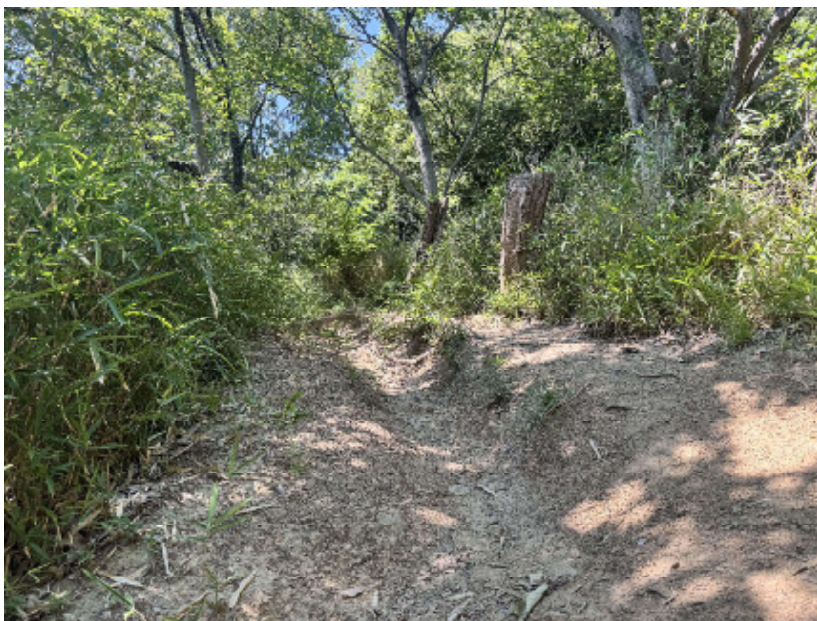
登山道④

土砂流出により道が挟れている。

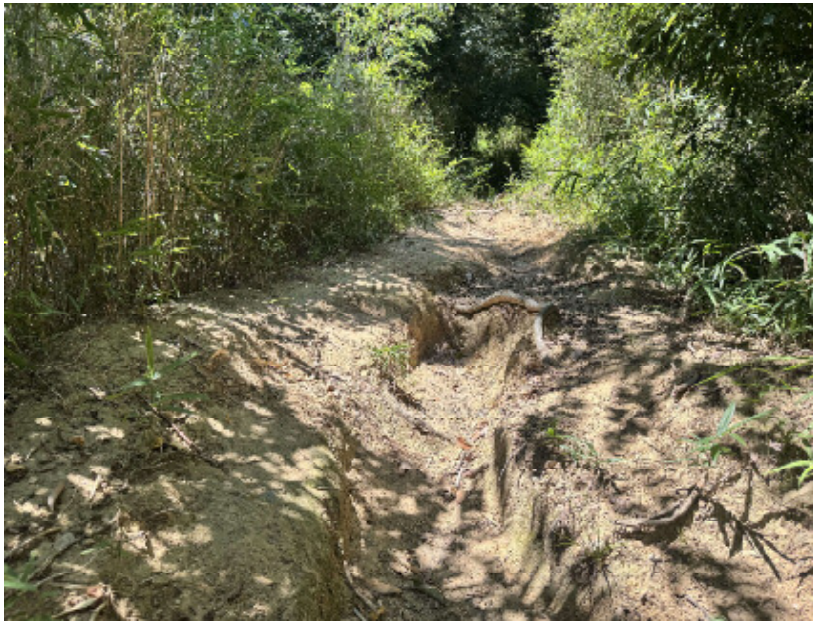
登山道⑤  
土砂流出により道が挟れている。

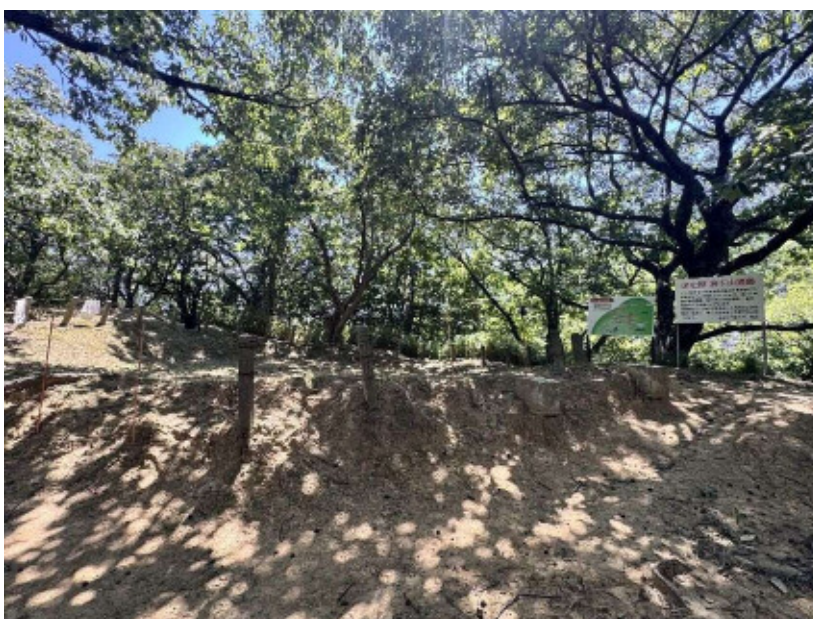
C地区竪穴住居跡 近景  
竪穴住居の周囲の土砂が流出している

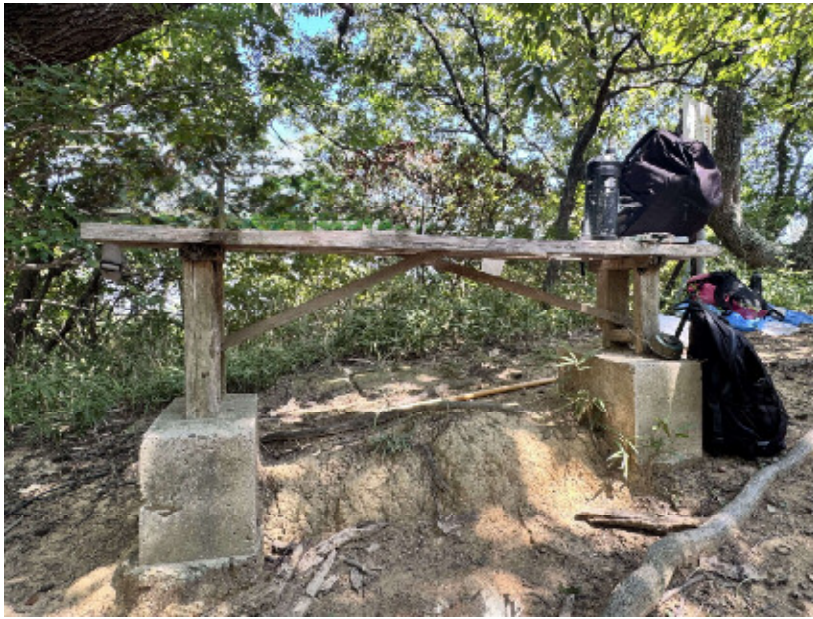
C地区付近のベンチ①  
土砂流出により基礎が剥き出しになっている。

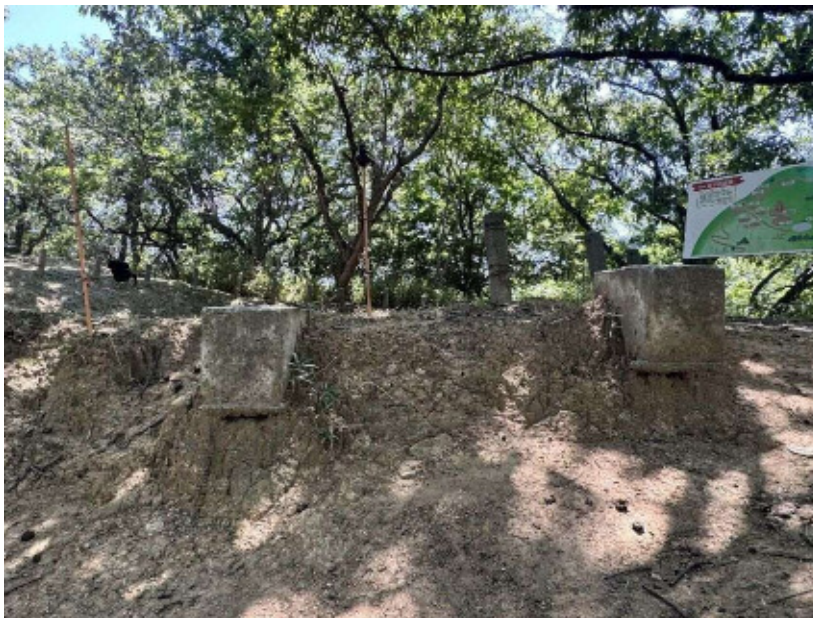
C地区付近のベンチ②  
土砂流出により基礎が剥き出しになっている。

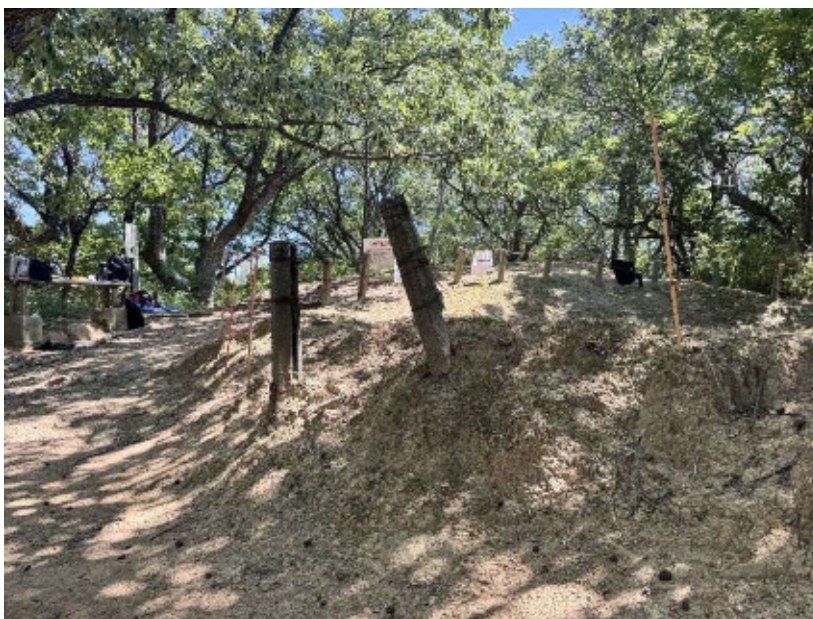
C地区竪穴住居跡  
竪穴住居の周囲の土砂が流出し、竪穴住居の周囲の柵が倒壊している。

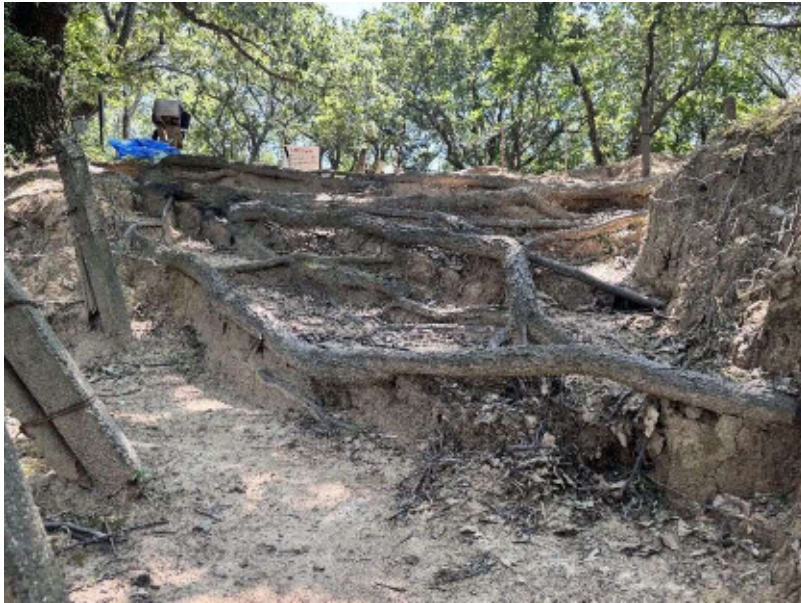
X・U地区間見学道  
土砂流出により木の根が浮いている

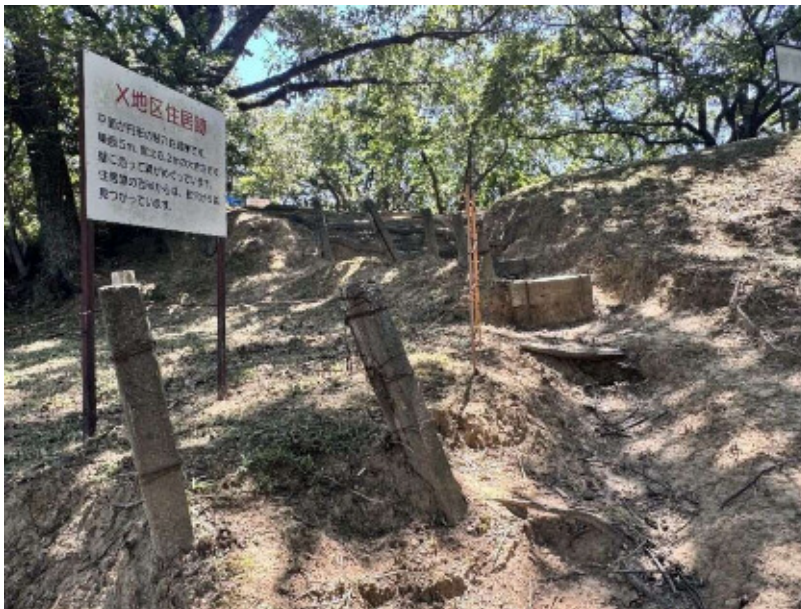
X地区竪穴住居跡そばの見学道  
土砂が流出し、竪穴住居跡を囲む柵が倒壊している。

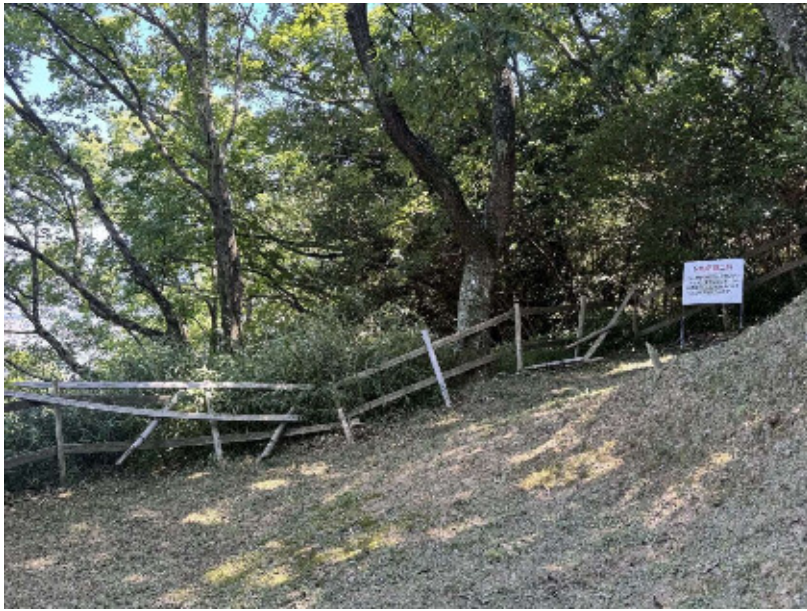
N地区焼土坑 近景  
雨風により柵が倒壊している。

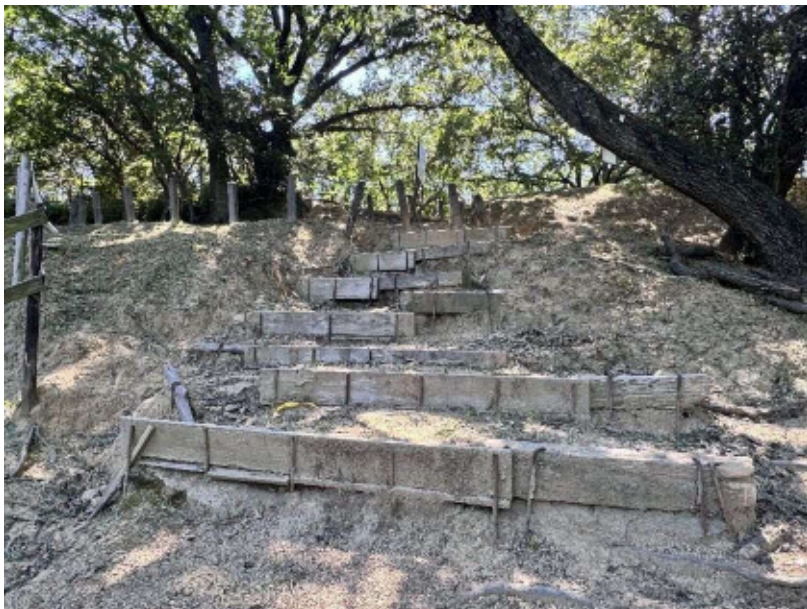
X・U地区間見学道  
土砂流出により階段の土留め板が浮いている

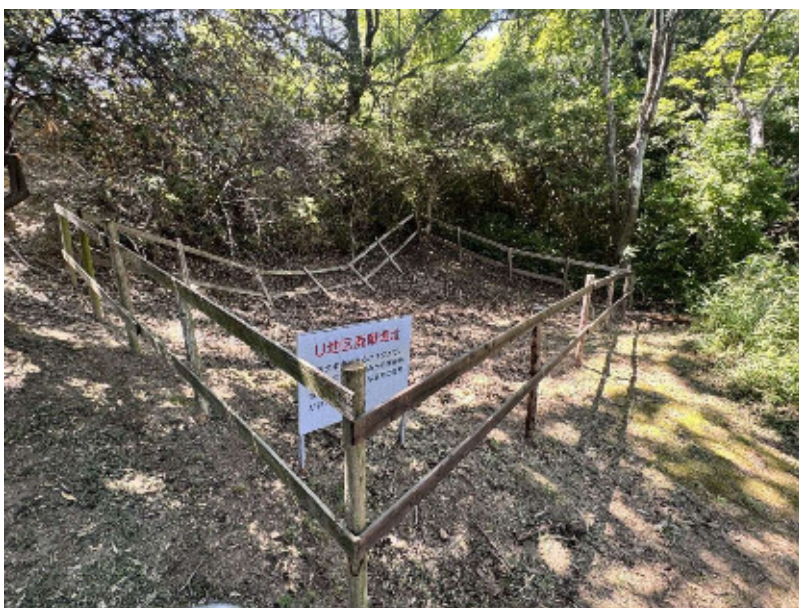
U地区廃棄場跡 近景  
土砂流出により柵が倒壊している。

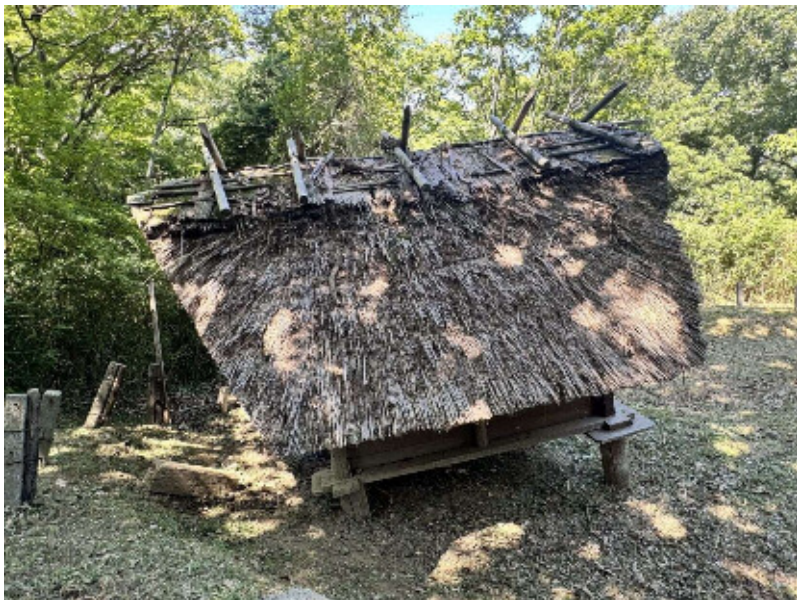
J 地区復元高床倉庫 近景  
不等沈下を起こし、大きく傾いている。

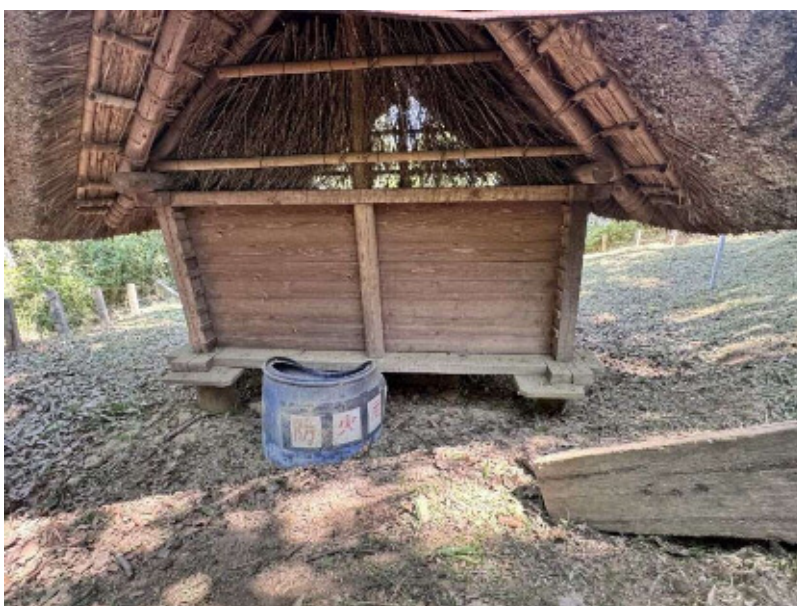
J 地区復元高床倉庫 近景  
不等沈下を起こし、大きく傾いている。

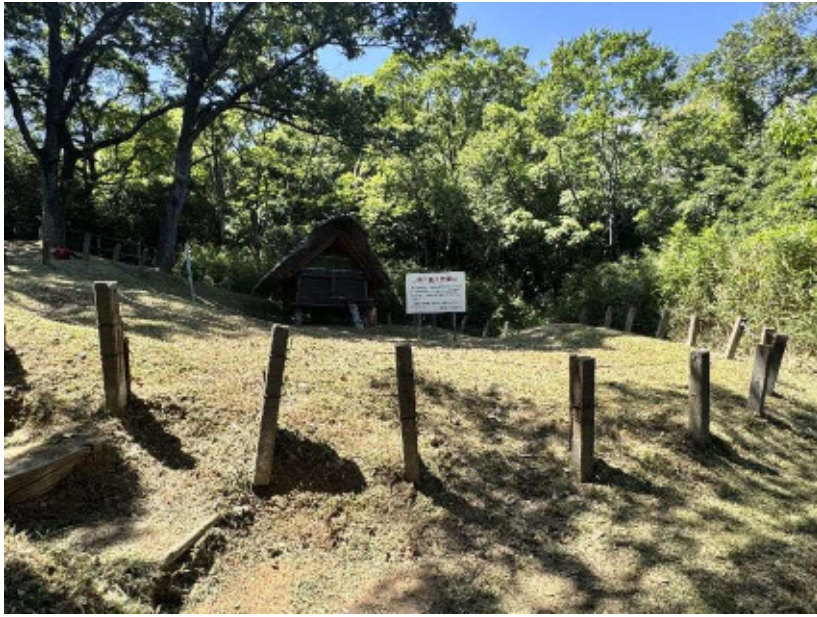
J 地区 近景  
土砂流出により柵が浮いている。

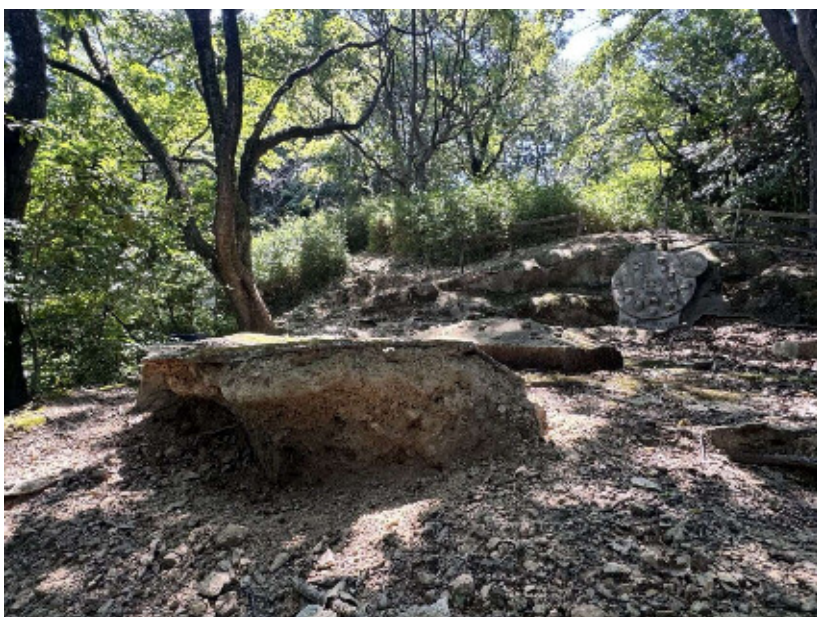
触覚模型  
土砂流出により模型が浮いている

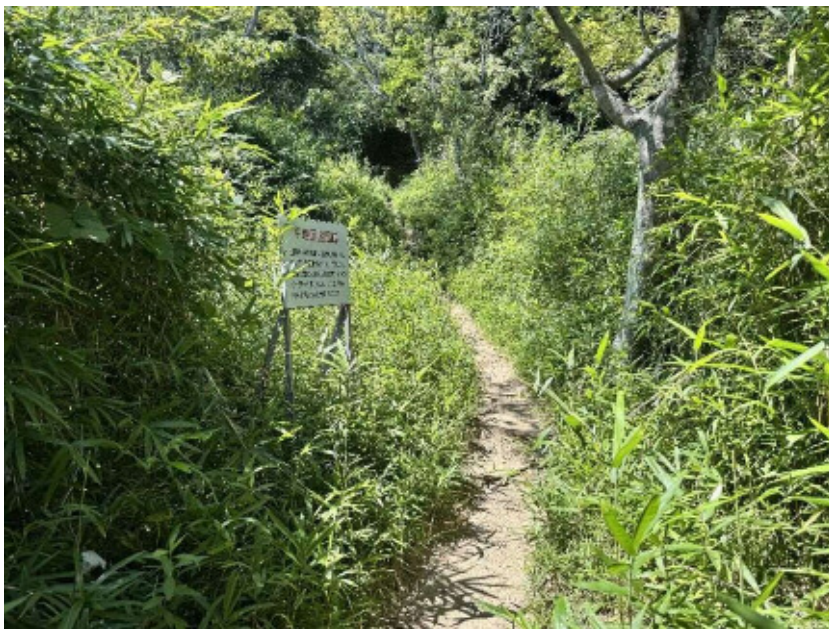
F・Q地区登山道  
登山道が竪穴住居跡を横切り、  
削っている。

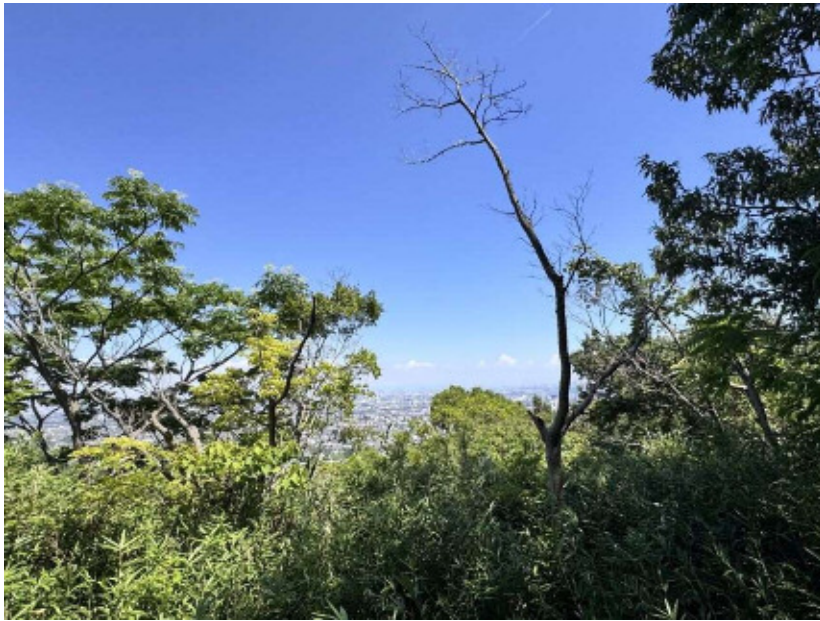
S 地区からの眺望  
木が生い茂り、景色が見えない
