史跡会下山遺跡現況写真撮影位置図

国指定史跡会下山遺跡現況写真1 (2025. 10. 27 撮影)

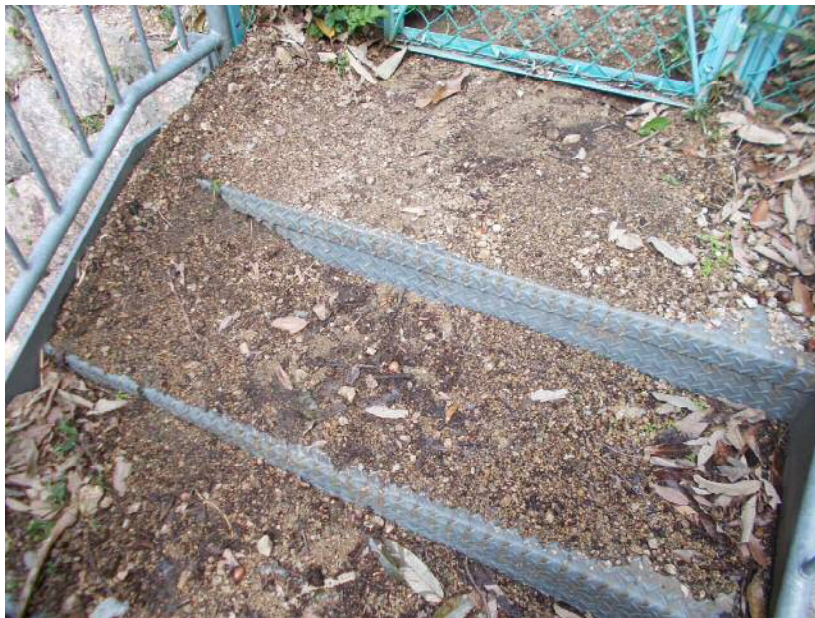
05 史跡出入口
土砂が流出し、階段を埋めている。
(地図地点：01)

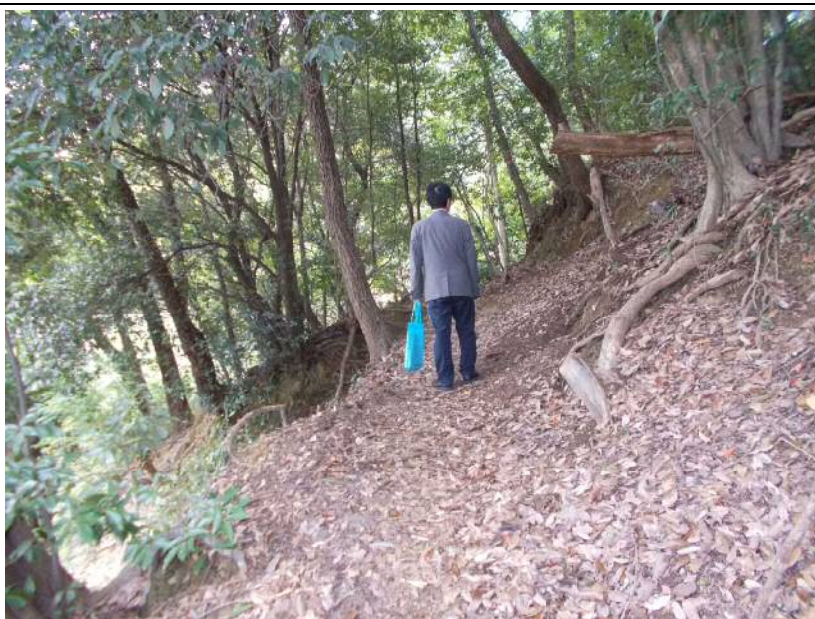
06 見学道
土砂流出により見学道がやせ細り、滑落の危険性がある。
(地図地点：02)

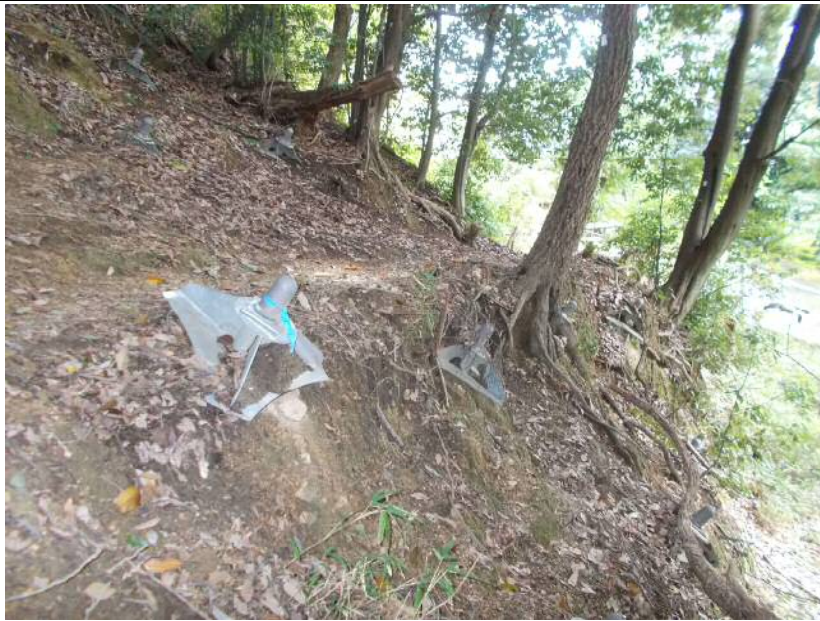
07 見学道

土砂流出により、見学道がやせ細り、砂防のために設置されたアンカーが浮いている。

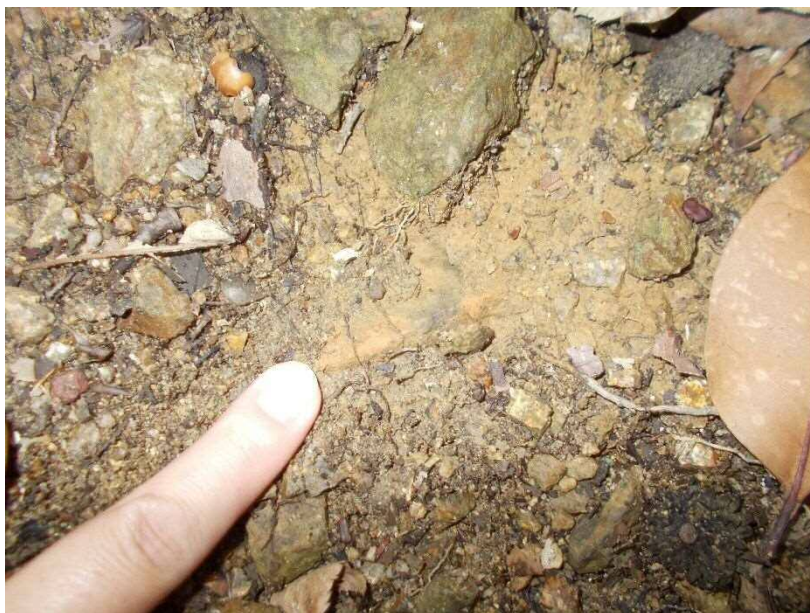
08 見学道

土砂流出により弥生土器が露出している。遺構がある可能性があるが未調査。

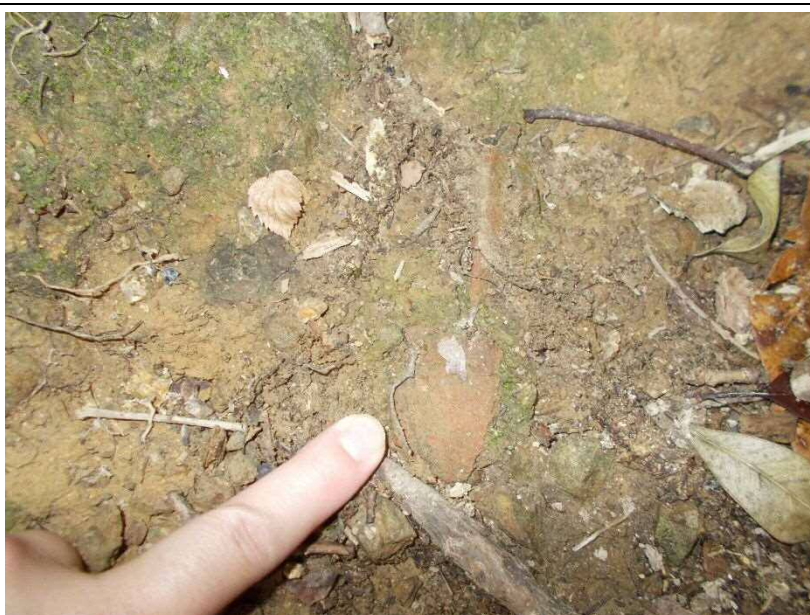
09 見学道

土砂流出により弥生土器が露出している。遺構がある可能性があるが未調査。

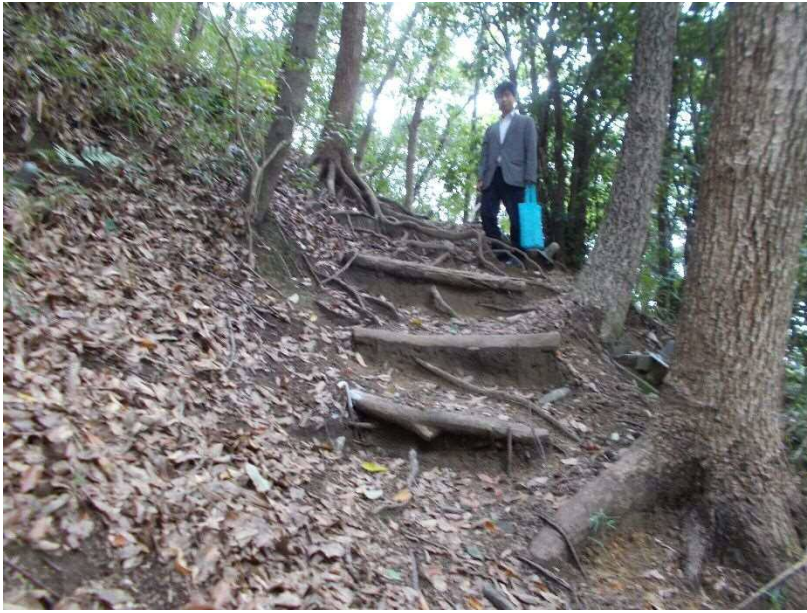
10 見学道
土砂流出により見学道の階段の踏み板が浮いている。
(地図地点：04)

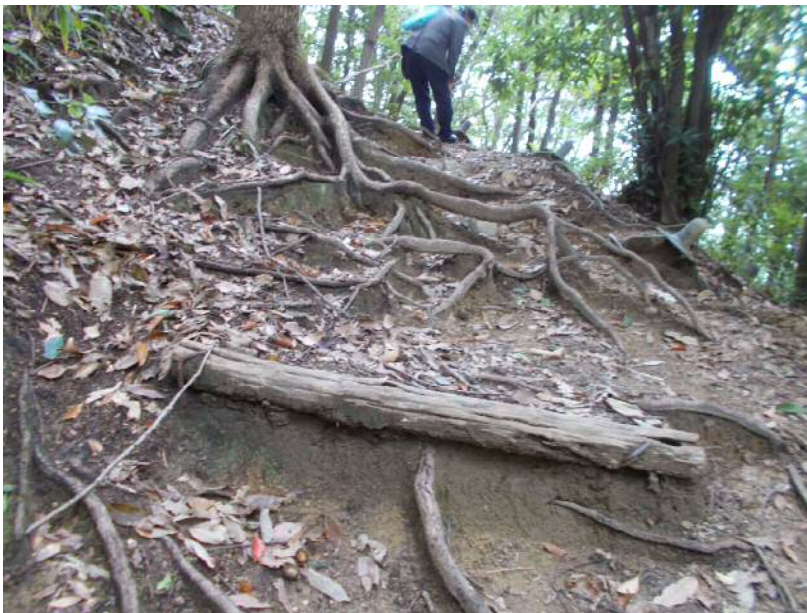
11 見学道
土砂流出により木の根が浮いている。
(地図地点：04)

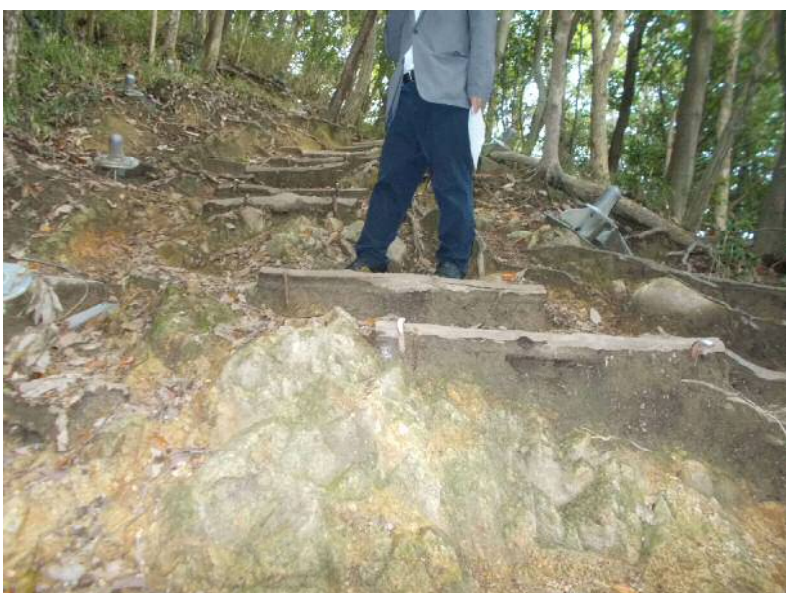
12 見学道
土砂流出により岩盤が露出している。
(地図地点：04)

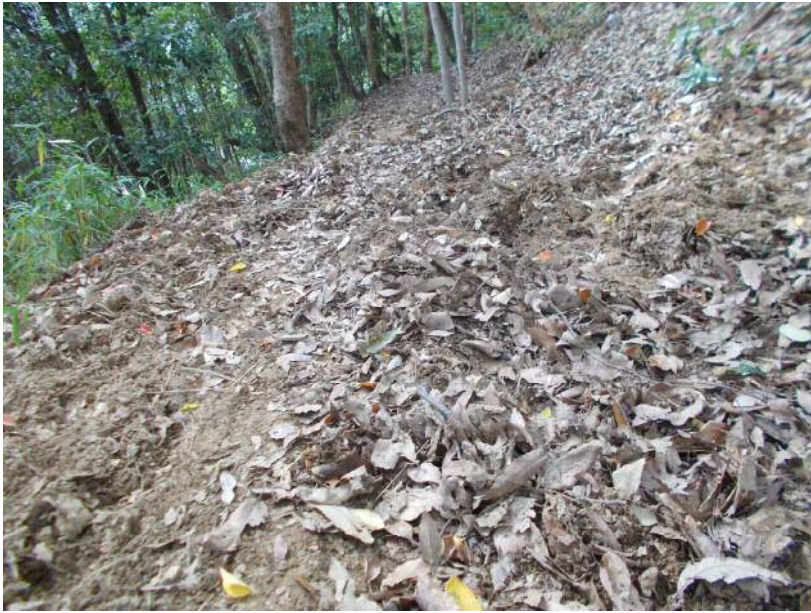
13 見学道
獣害（イノシシによる掘り返し）で見学道が荒れている
(地図地点：05)

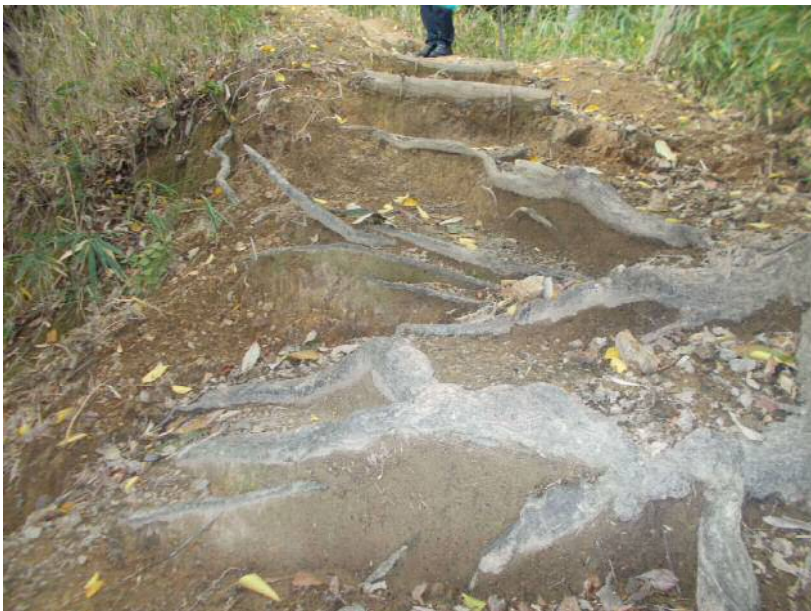
14 見学道
土砂流出により木の根が浮いている。
(地図地点：06)

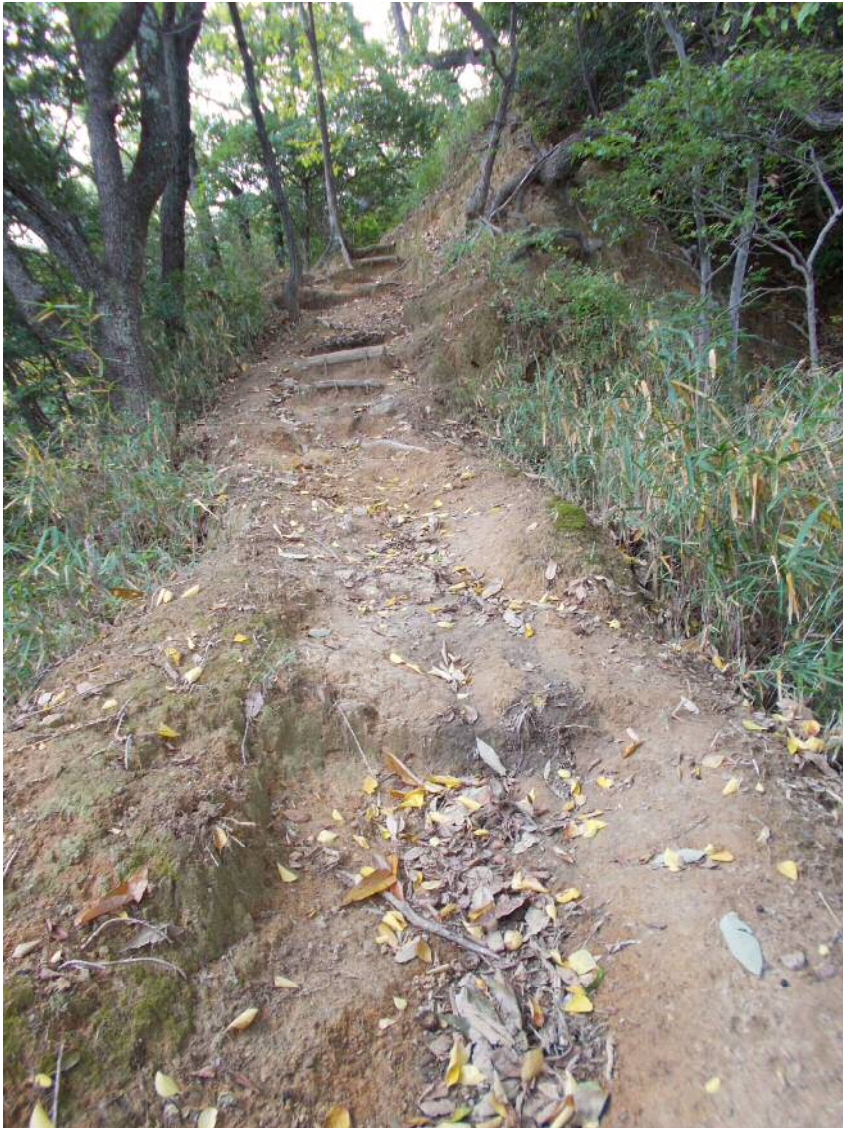
15 見学道

土砂流出により見学道がやせ細り、滑落等の恐れがある。雨水の流れによって水みちができ、見学道が浸食されている。

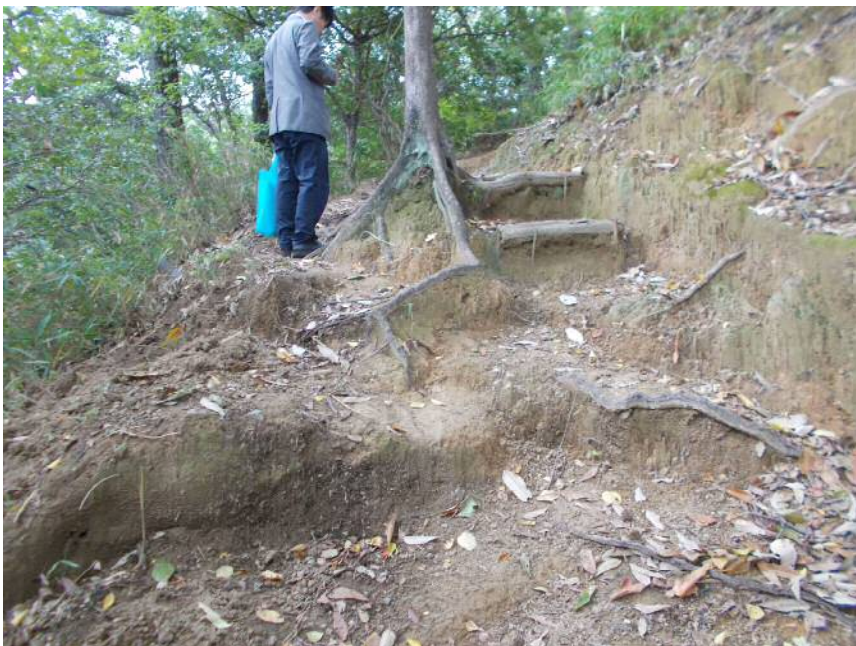
16 見学道

土砂流出により道がやせ細り、木の根が露出し、滑落等の恐れがある。

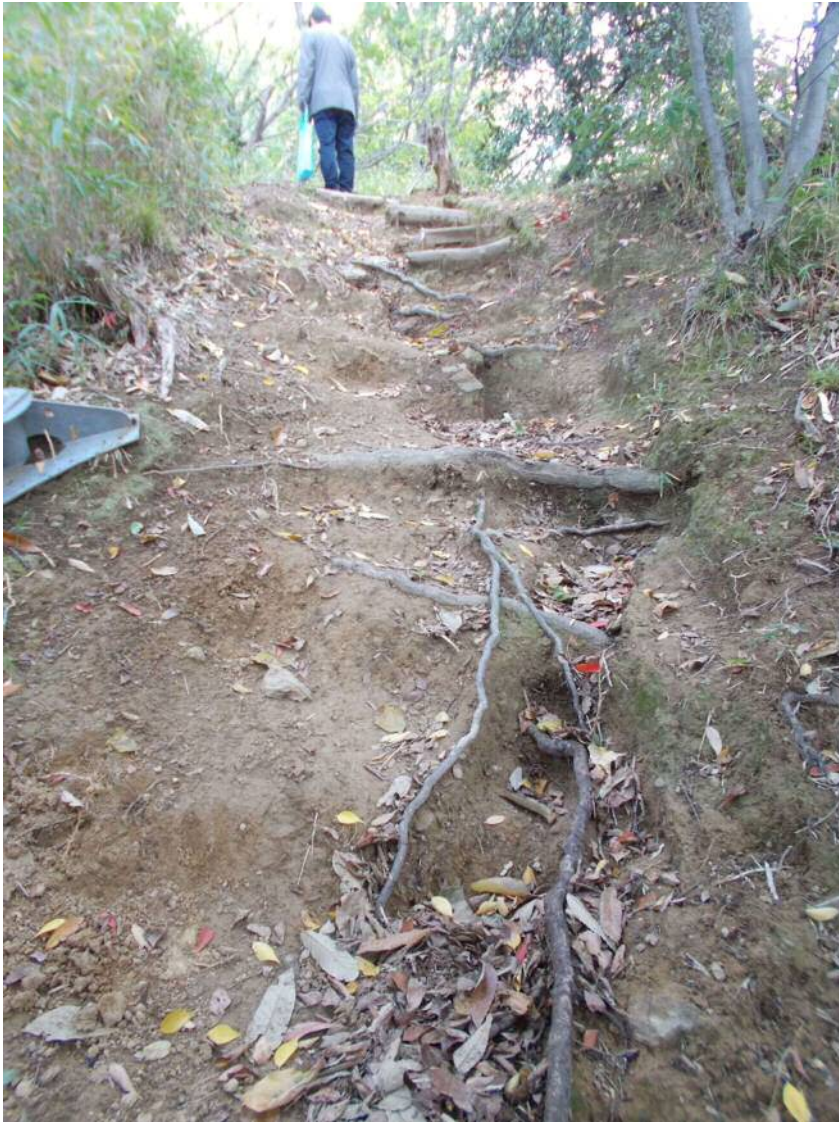
17 見学道

雨水の流れによって水みちができ、見学道が侵食されている。

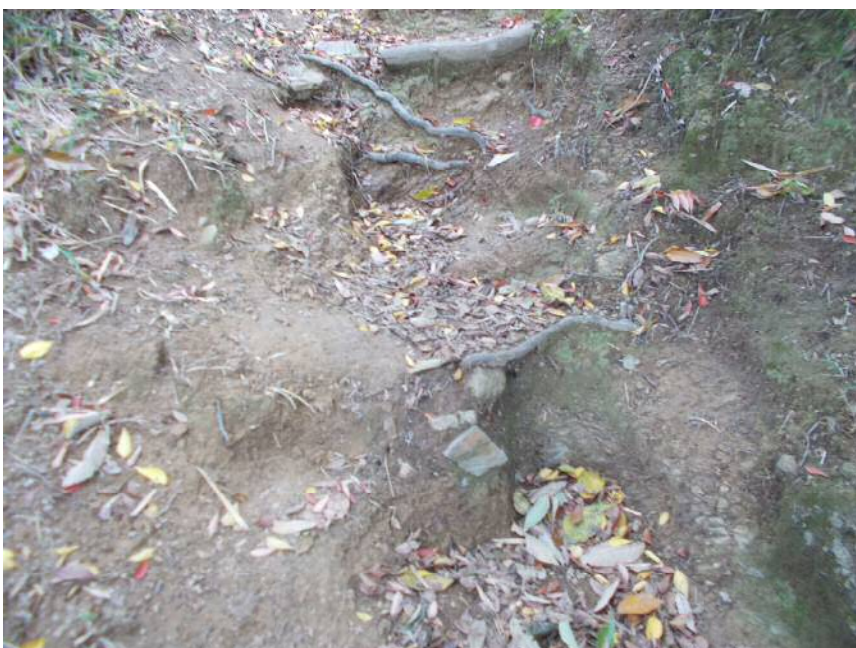
18 見学道

雨水の流れによって水みちができ、見学道が侵食されている。

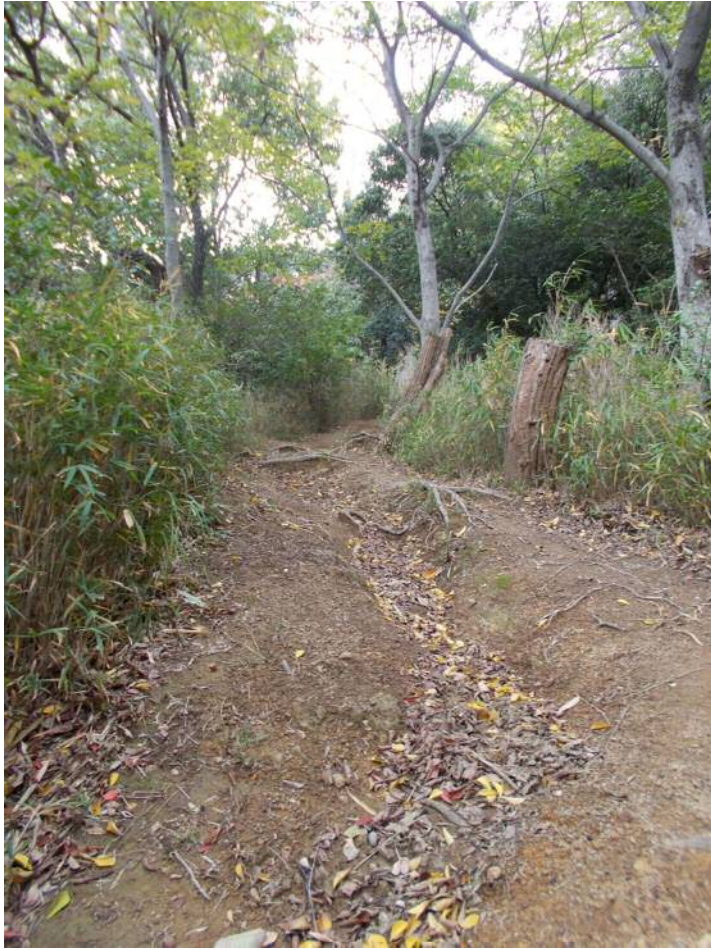
19 見学道

雨水の流れによって水みちが
でき、見学道が侵食されてい
る。

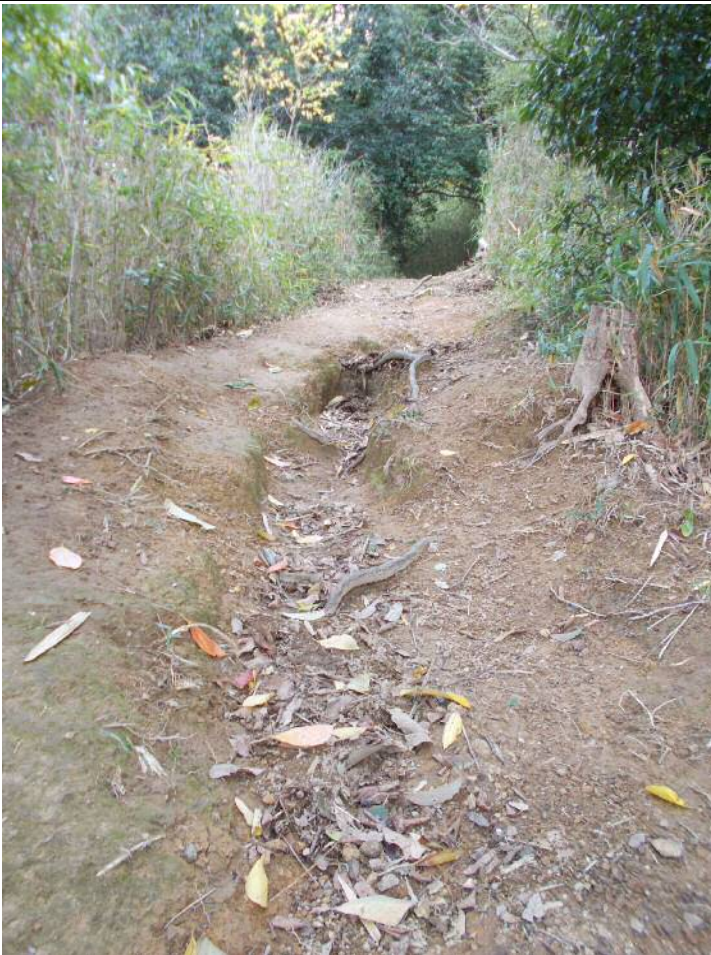
20 見学道

雨水の流れによって水みちが
でき、見学道が侵食されてい
る。

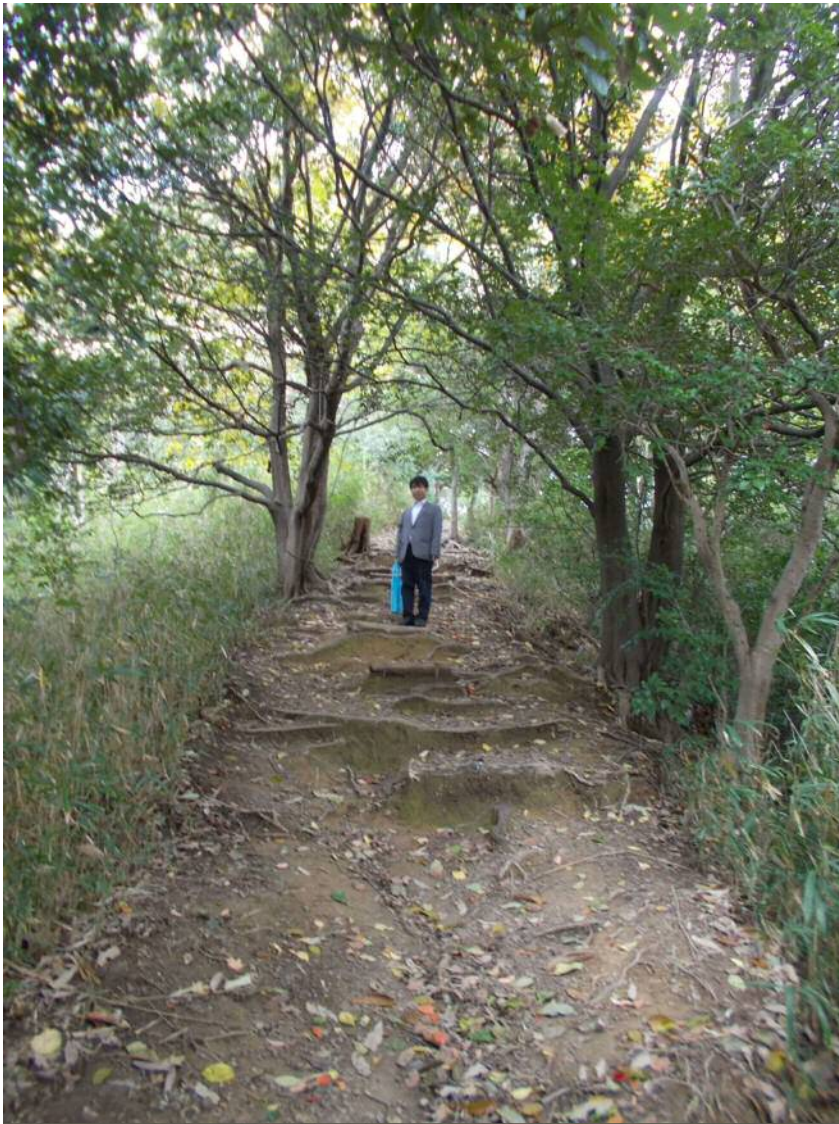
21 見学道

雨水の流れによって水みちができ、見学道が侵食されている。土砂流出により見学道の木の根が浮いている。

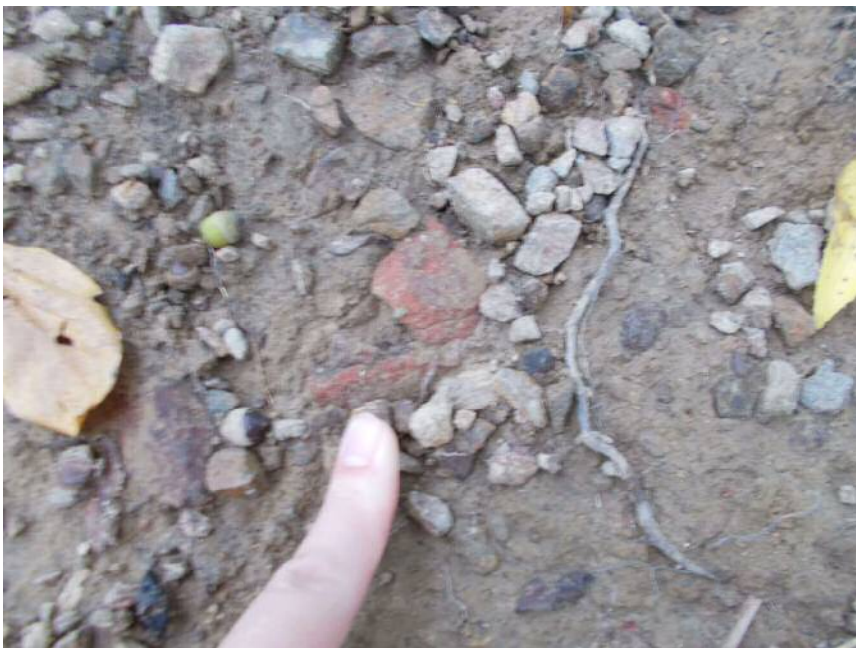
22 見学道

土砂流出により弥生土器が露出している。

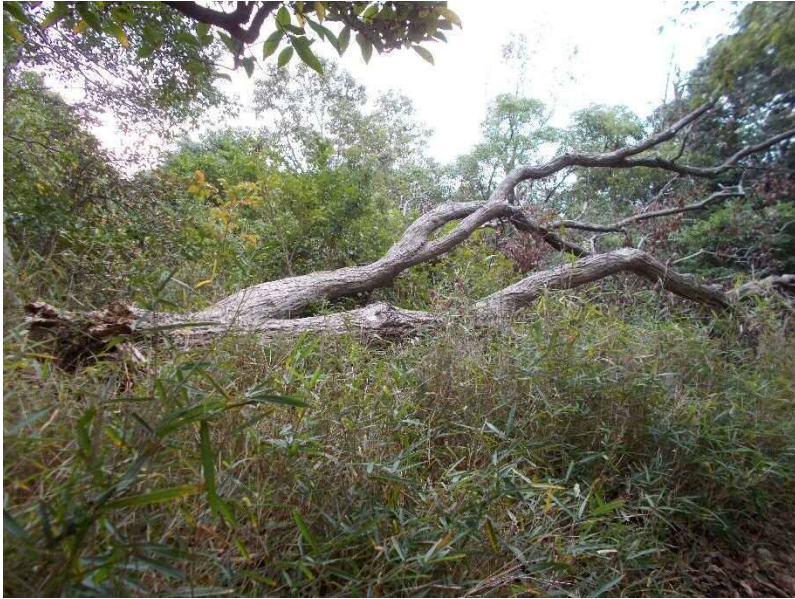
23 見学道

台風のために倒木があり、見学道脇に放置されている。

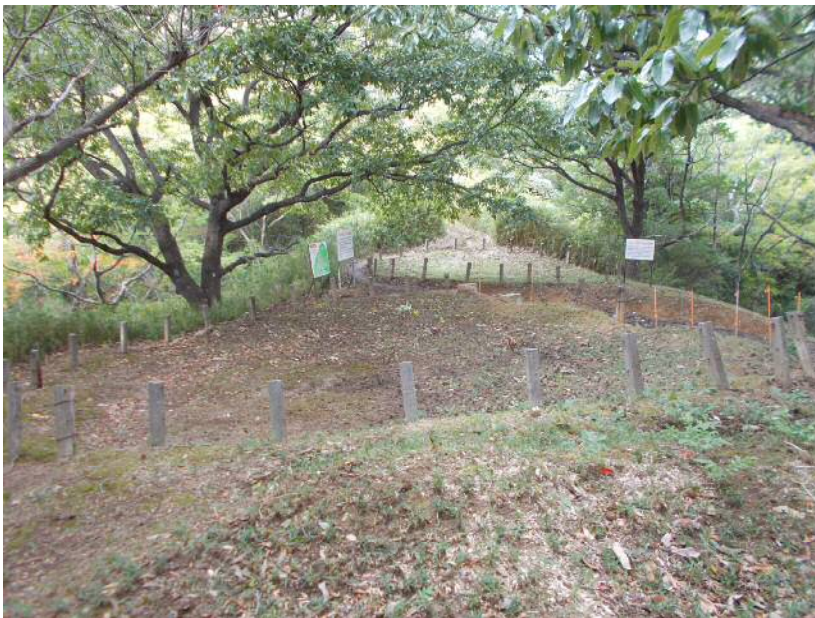
24 C・E地区住居跡

史跡指定時と比較して土砂が流出している。

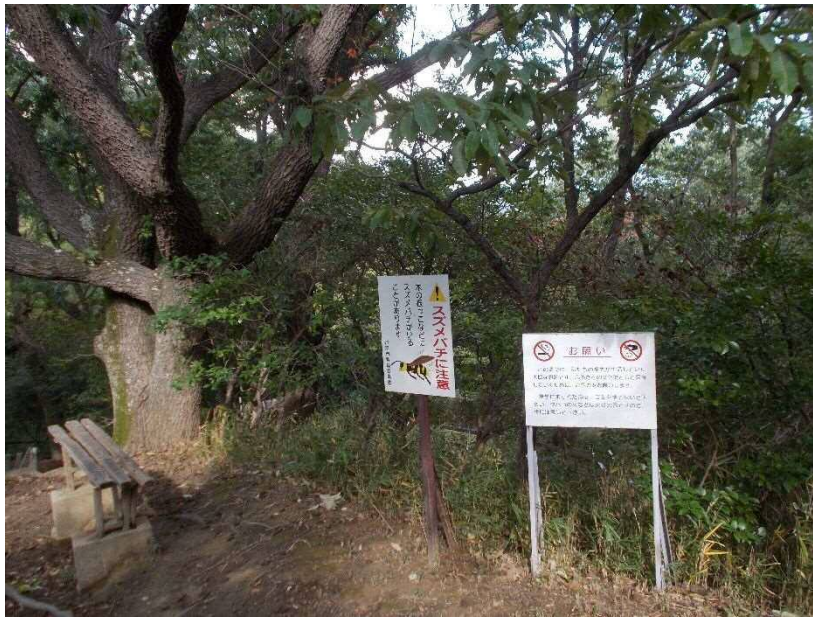
25 C地区付近注意看板
木の根にスズメバチが群がる
ことがある。

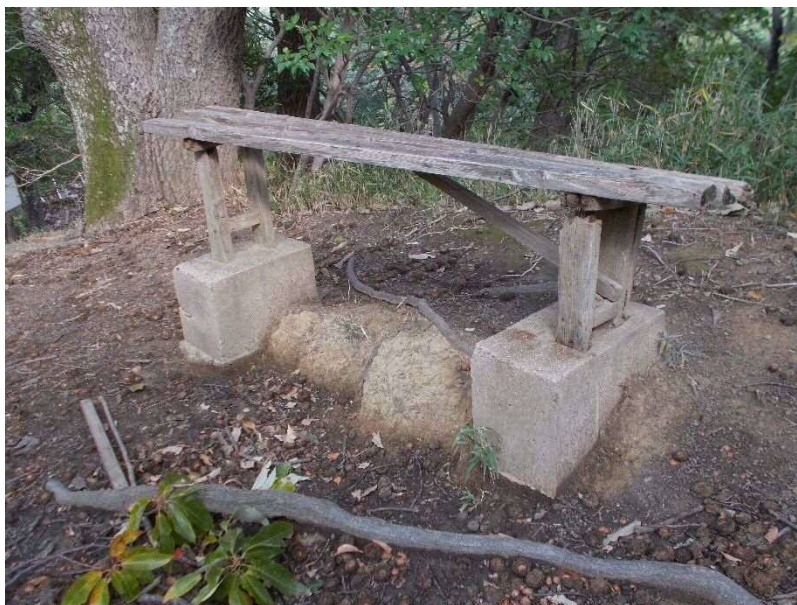
26 C地区東側ベンチ
土砂流出により基礎が完全に
露出している。

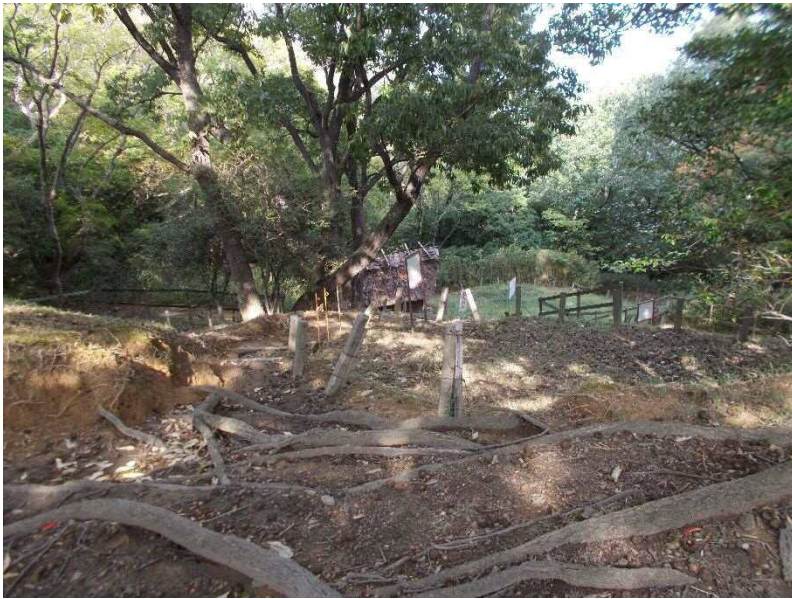
28 C地区より東斜面
土砂流出が著しい。

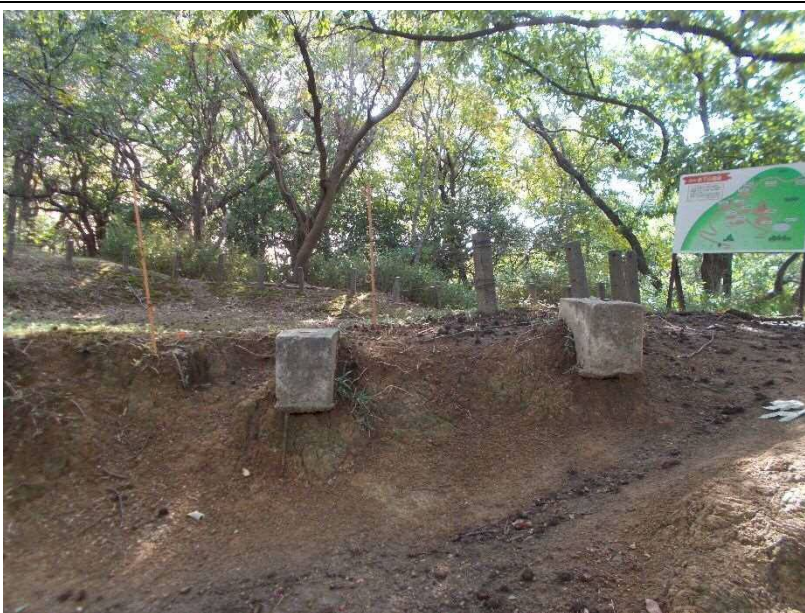
29 C地区北側ベンチ
土砂流出により基礎が完全に
露出している（倒壊の危険性
があるため上部は撤去）。

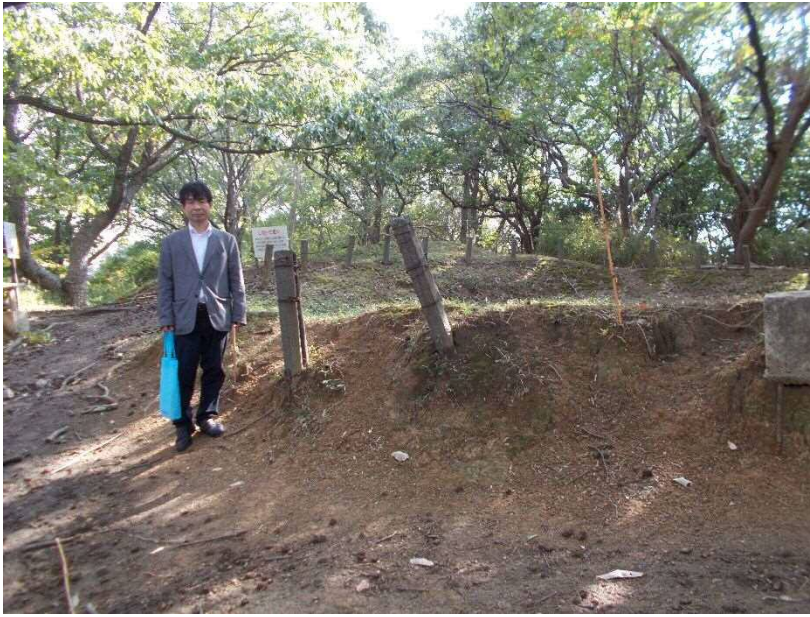
30 C地区住居跡東側
土砂流出が著しく、囲いの
コンクリート製杭が浮いてい
る。

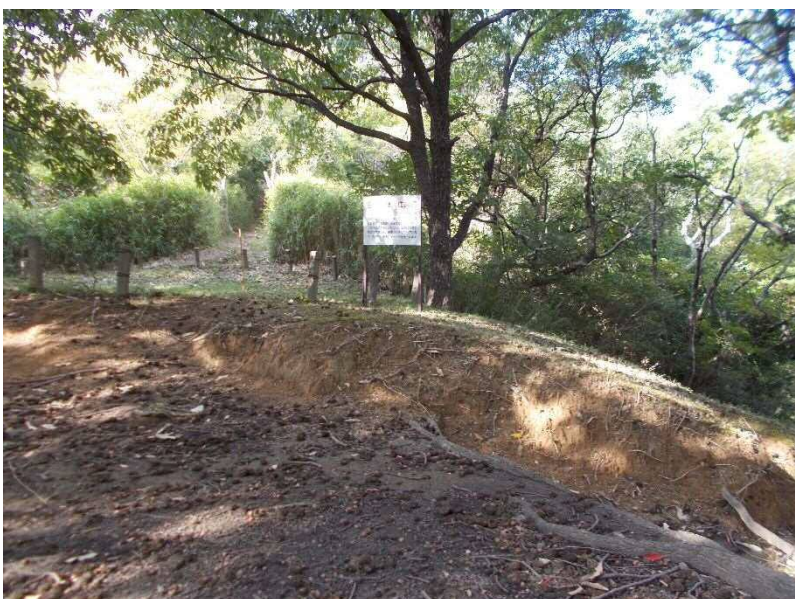
32 E地区住居跡南側
土砂流出が著しい。

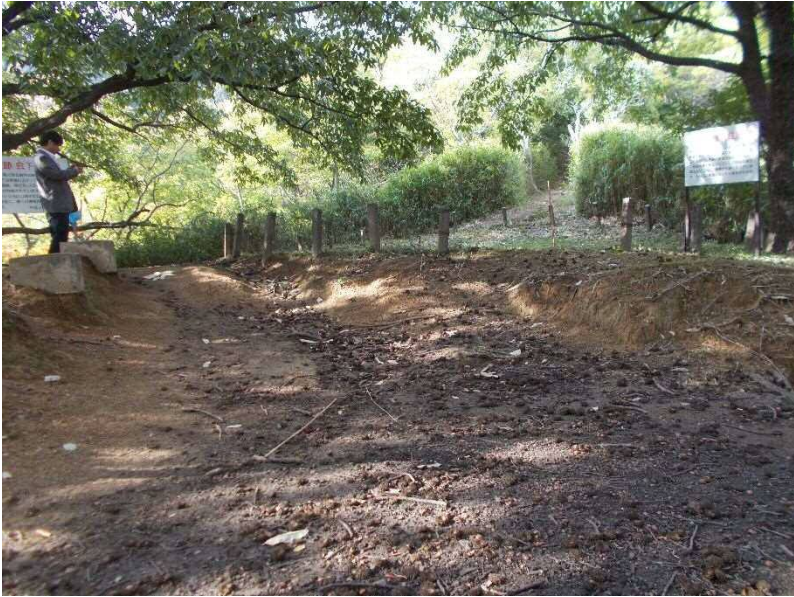
33 C・E地区間の見学道
土砂流出が著しく、雨水の流れによって水みちができ、見学道が侵食されている。

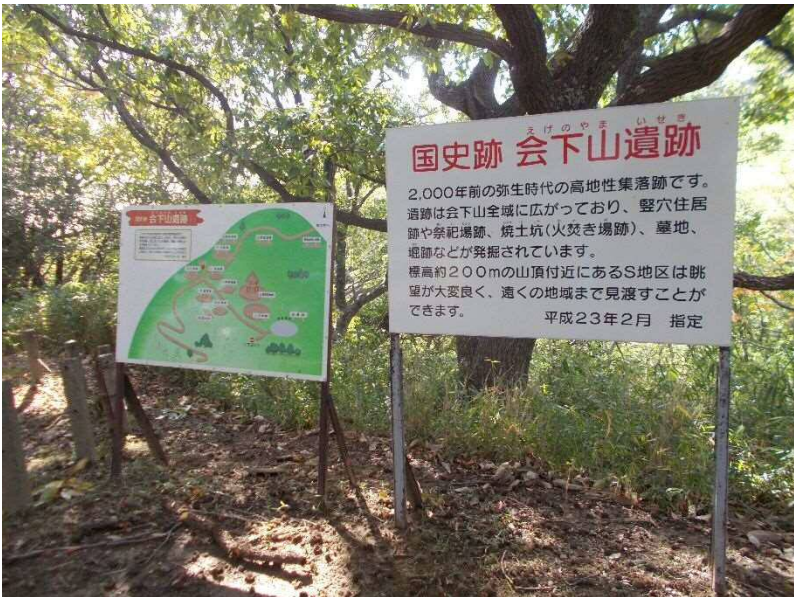
34 C地区西側説明板
簡易な説明板であるため傾いてしまっている。

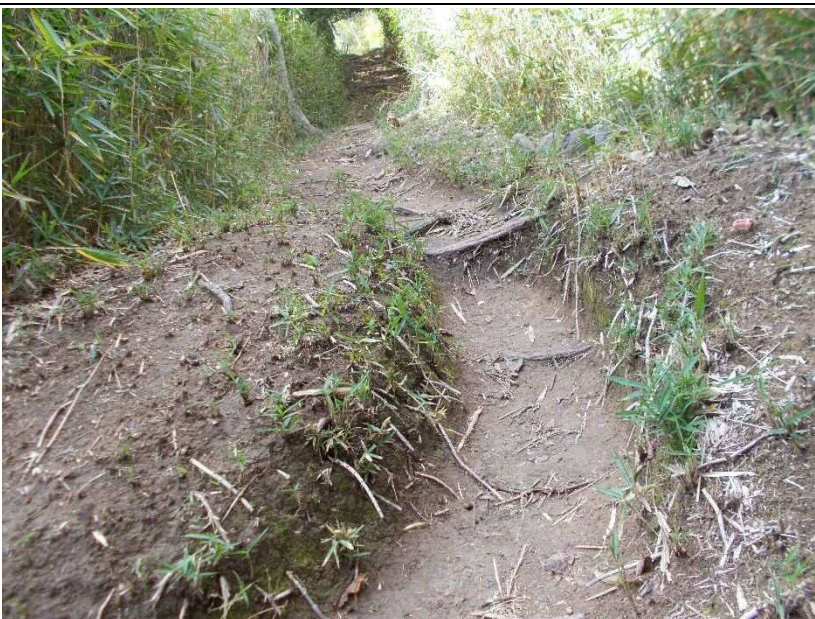
35 E地区北側見学道
多くの登山者の歩行と土砂流出が著しく、雨水の流れによって水みちができ、見学道が侵食されている。

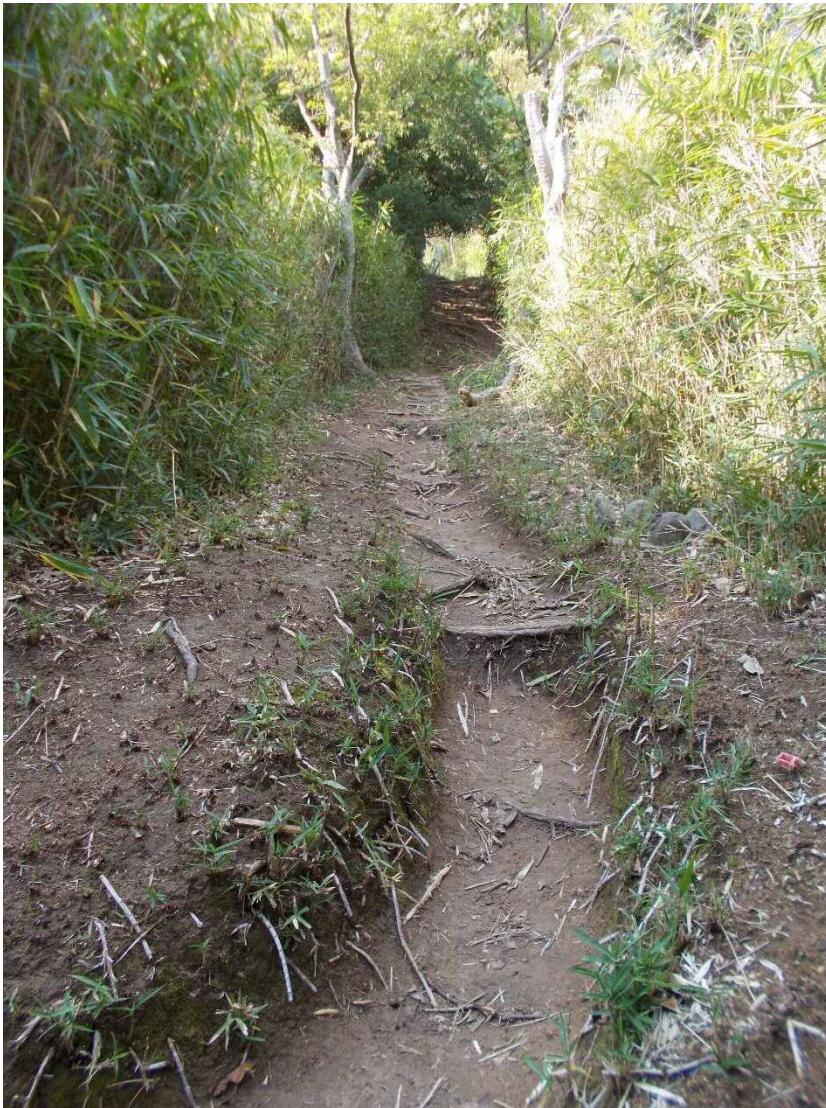
36 E地区北側見学道
多くの登山者の歩行と土砂流出が著しく、雨水の流れによって水みちができ、見学道が侵食されている。

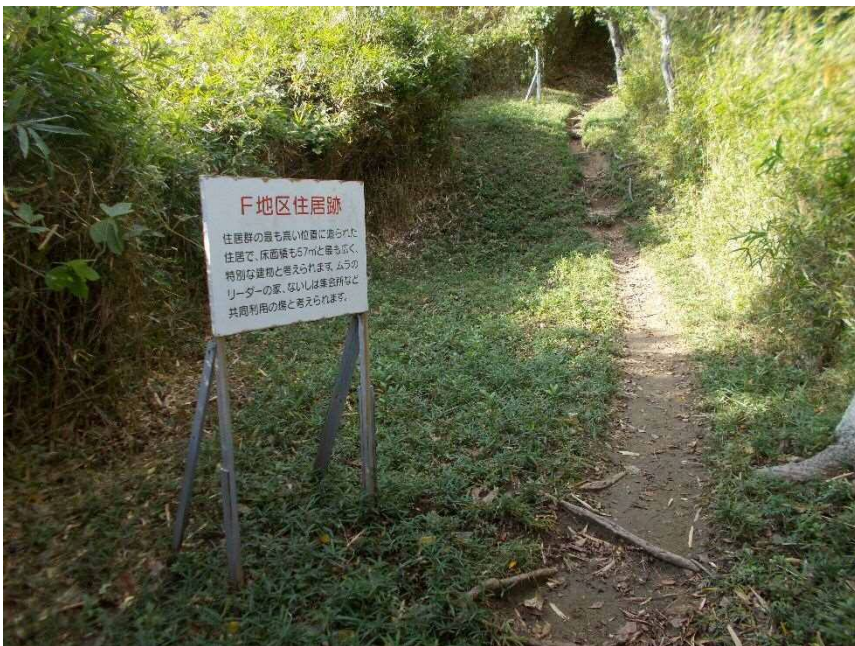
37 F・Q地区付近
見学道が遺構の上を通っている。

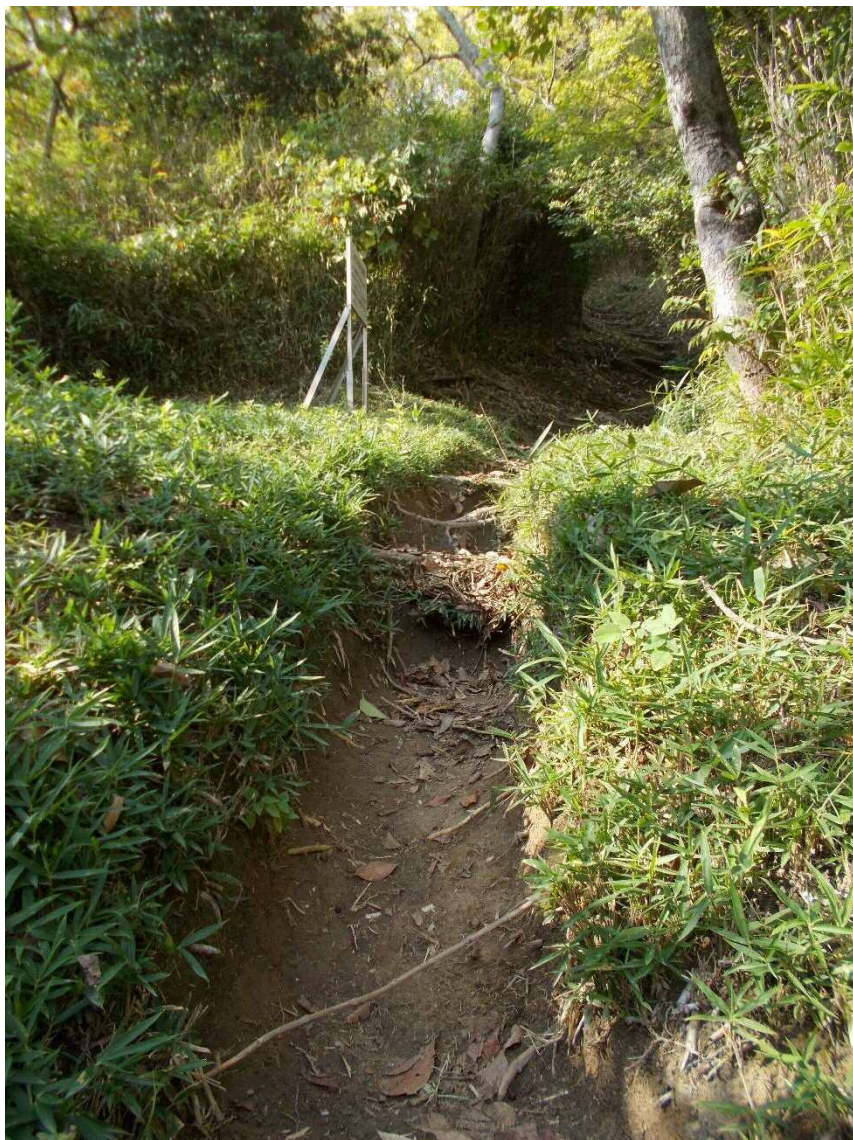
38 F・Q地区付近
土砂流出が著しく、水路ができ、見学道が削られている。
(地図地点：13)

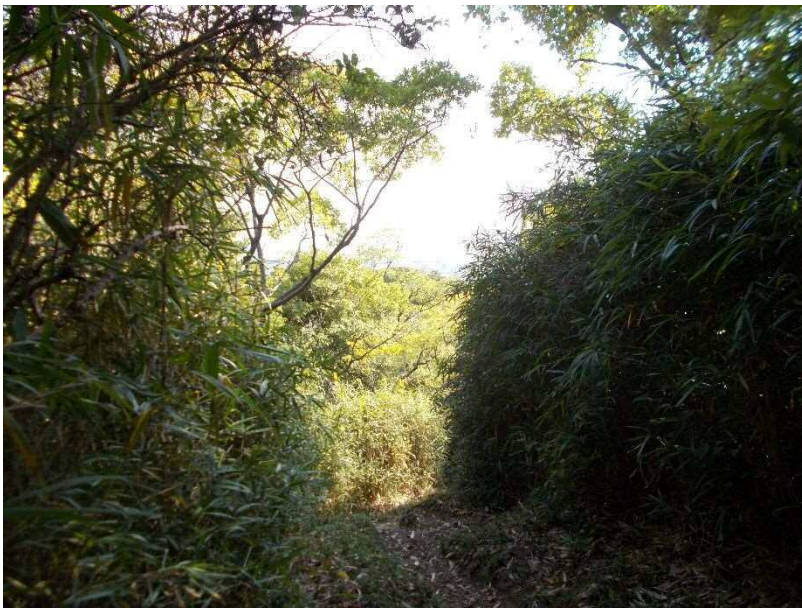
40 F地区付近からの風景
南方・大阪湾方面が見えるが、
木が生い茂り見晴らしが悪い。

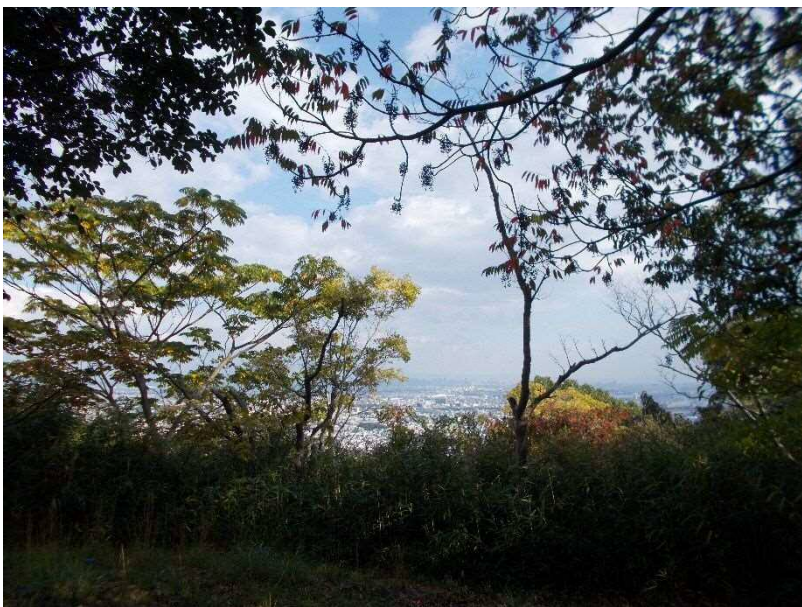
41 S地区からの風景
東側・大阪平野～大阪湾方面
の眺望が良いが、木の幹枝に
よって遮られている。

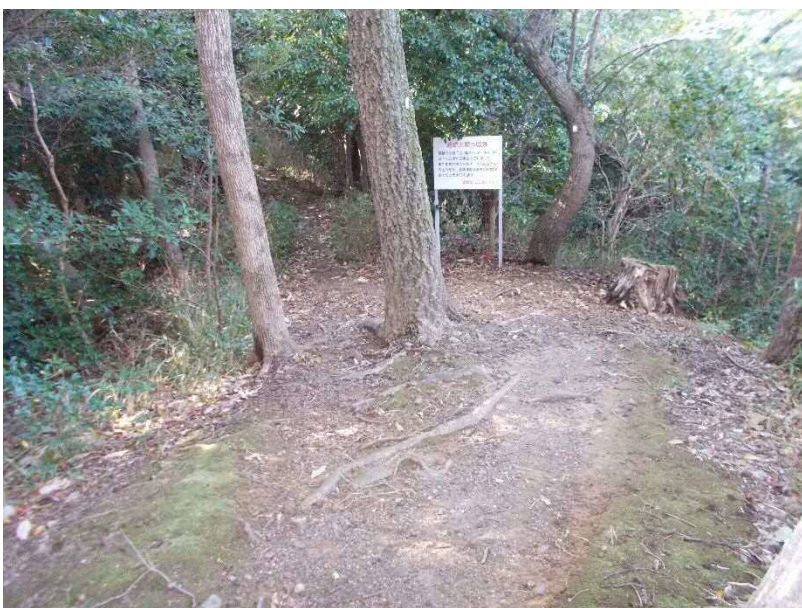
42 遺跡北限の堀跡遠景
説明板のみで、堀跡の可視化
はできていない。また、遺跡
がここで終わることがわかり
にくい。

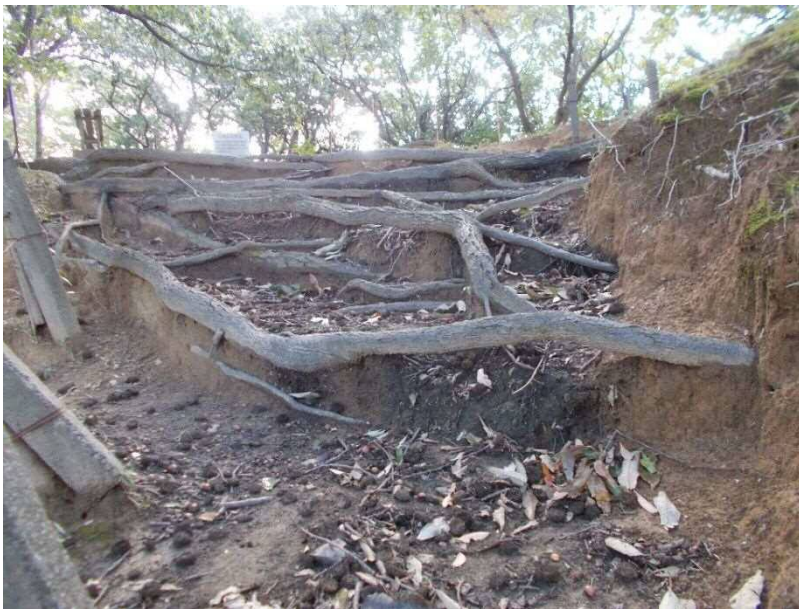
44 X地区北側見学道
土砂流出が著しく、木の根が
浮いている。
(地図地点：16)

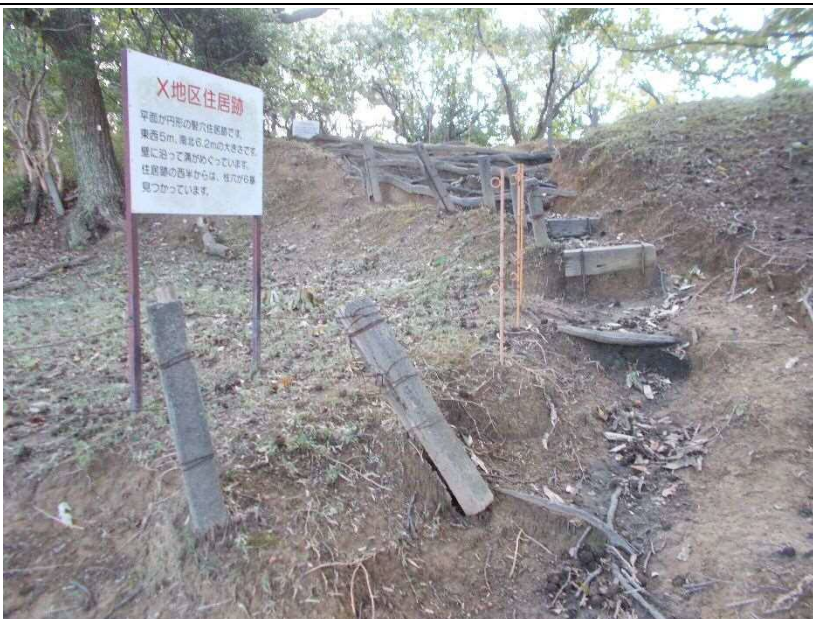
45 X地区北側見学道
土砂流出が著しく、踏板や柵
が浮いている。雨水の流れに
よって水みちができ、見学道
が侵食されている。
(地図地点：16)

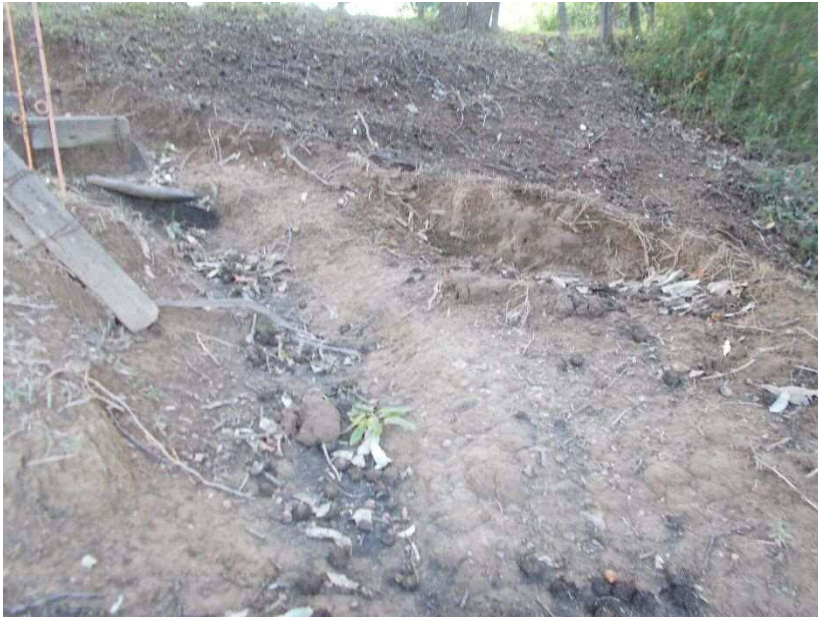
46 X地区北側見学道
獣害（イノシシによる掘り返し）で登山道が荒れている。
(地図地点：16)

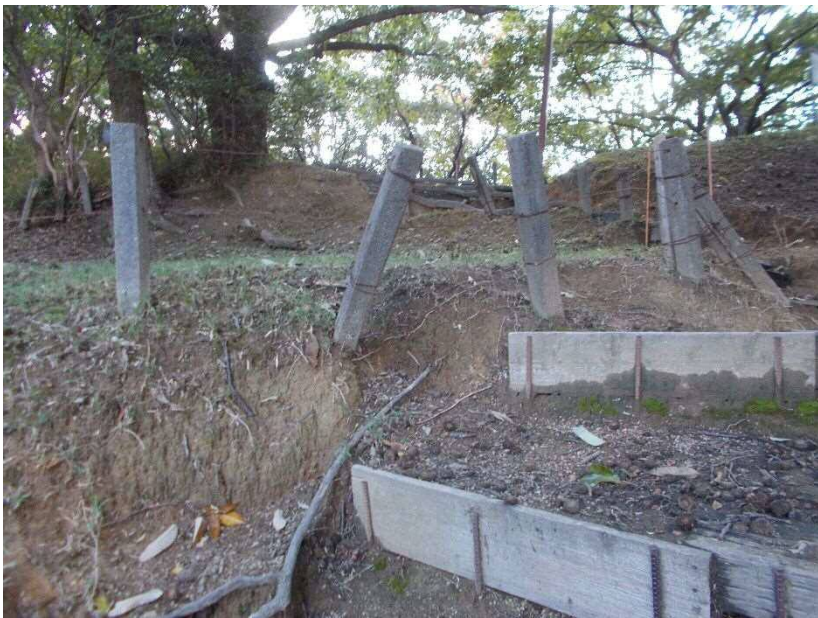
47 X地区北側
土砂流出が著しく、階段や遺構を囲むコンクリート製の柵が浮いている。雨水の流れによって水みちができ、見学道が侵食されている。
(地図地点：16)

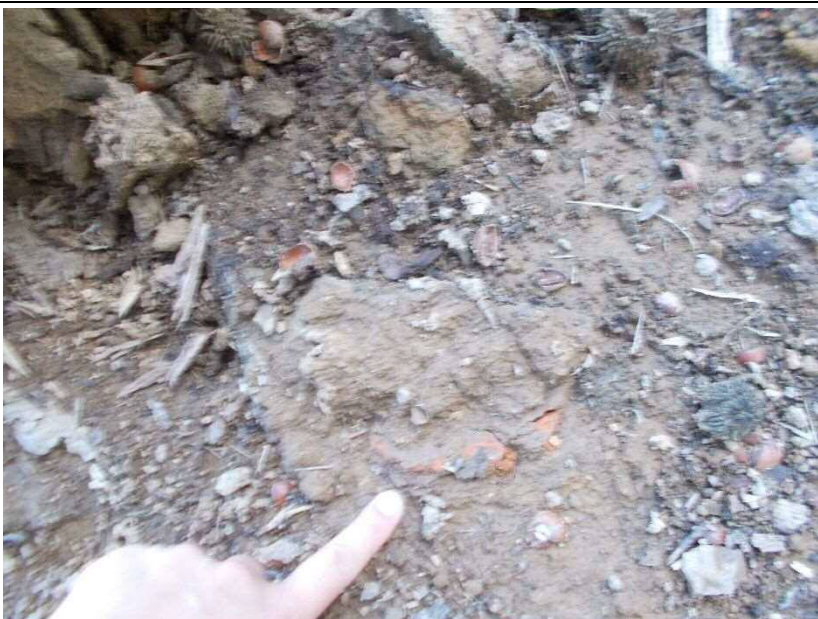
48 X地区北側見学道
土砂流出により弥生土器が露出している。
(地図地点：16)
