史跡会下山遺跡現況写真撮影位置図

国指定史跡会下山遺跡現況写真1 (2025. 10. 27 撮影)

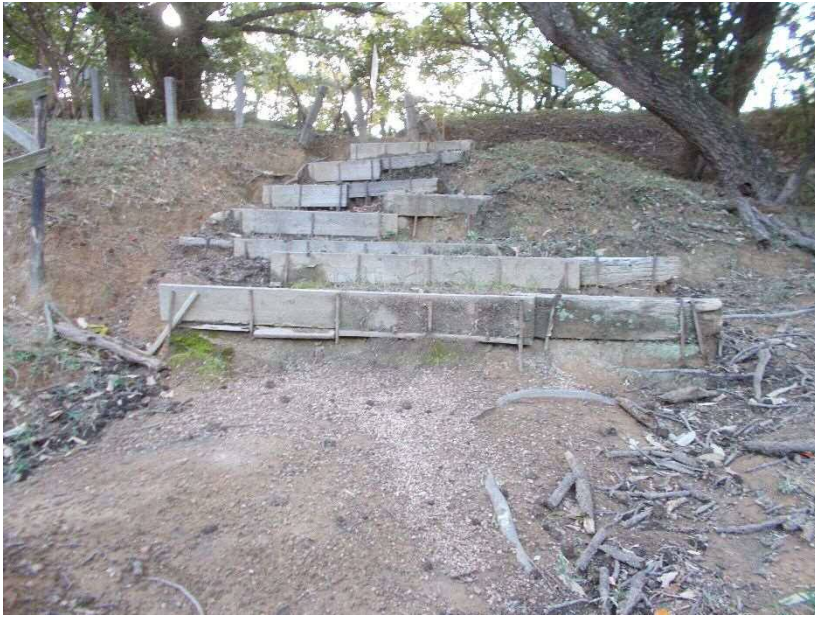
49 X地区北側見学道
土砂流出が著しく、階段の土留め板が浮いている。雨水の流れによって水みちができ、見学道が侵食されている。
(地図地点：16)

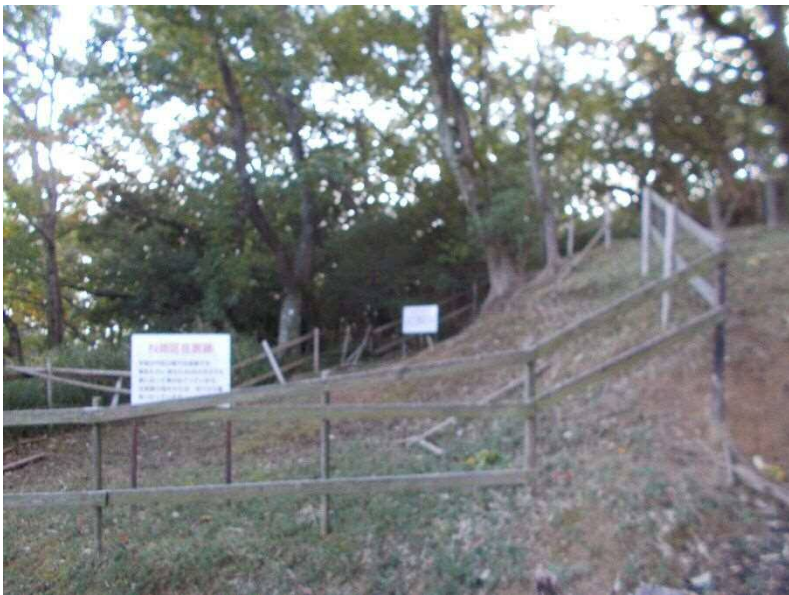
50 N地区遠景
土砂流出等により遺構を囲う柵が倒れている。
(地図地点：16)

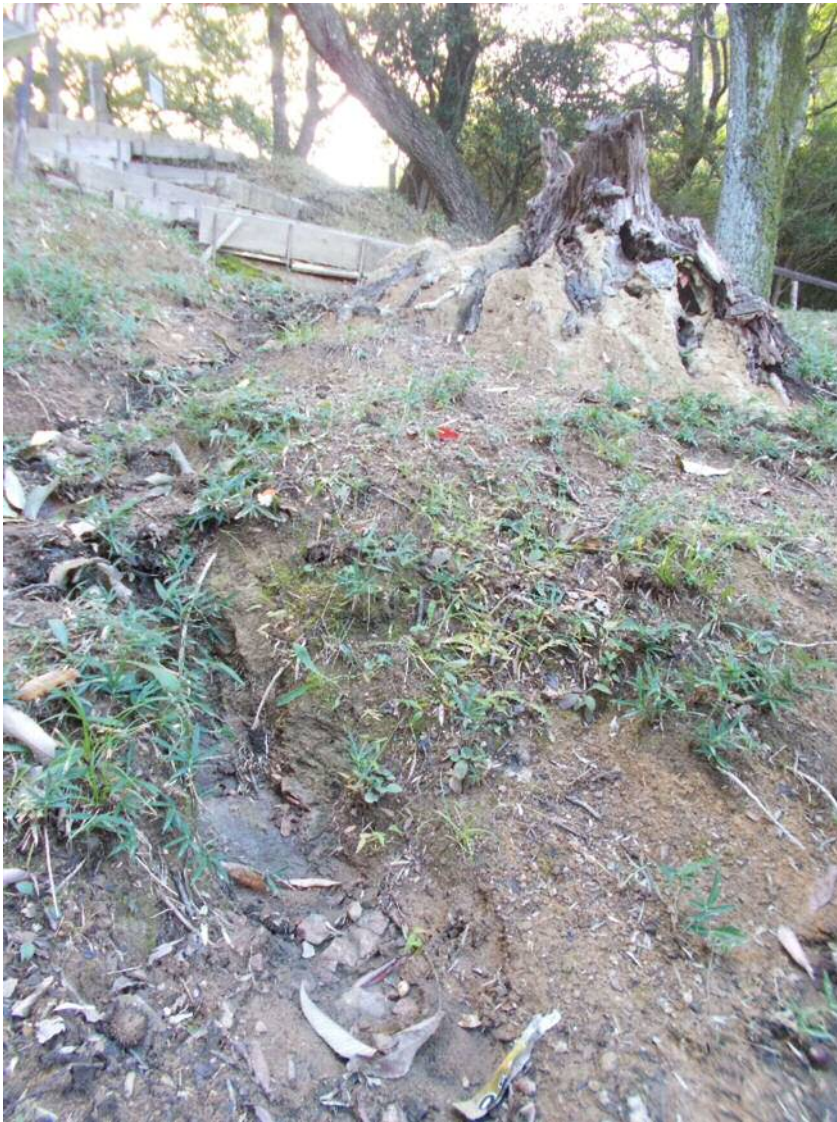
52 N地区北側見学道
土砂流出が著しく、雨水の流れによって水みちができ、見学道が侵食されている。

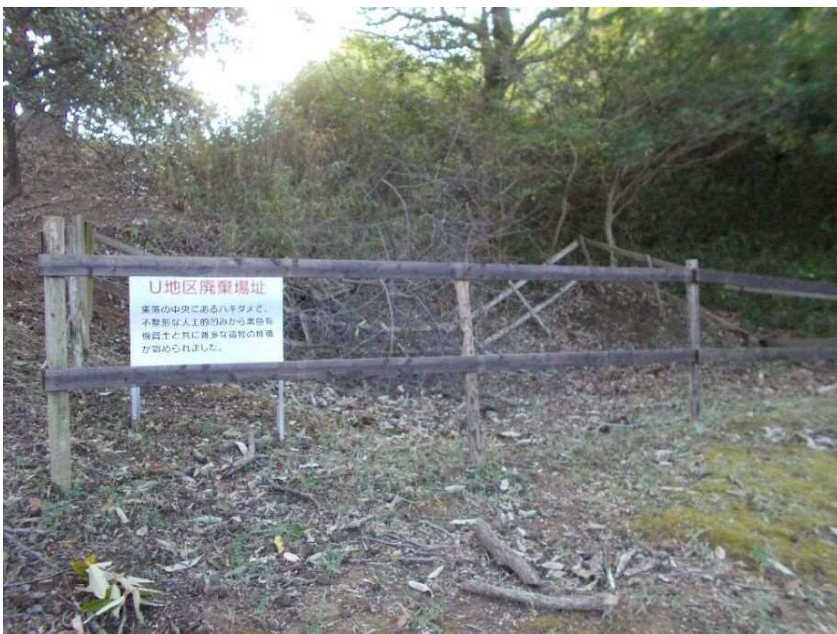
53 U地区遠景
土砂流出等により柵が壊れ、雨風による倒木が放置されている。

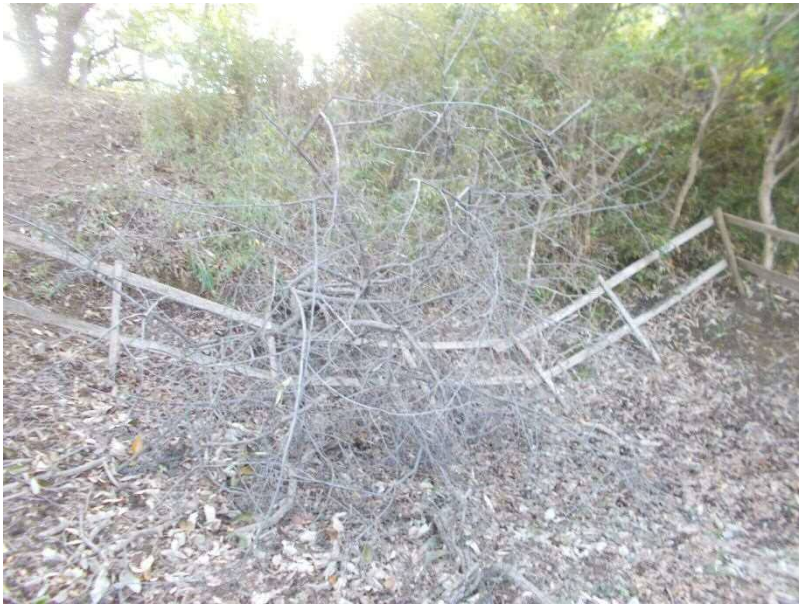
54 U地区近景
土砂流出等により柵が壊れ、
雨風による倒木が放置されて
いる

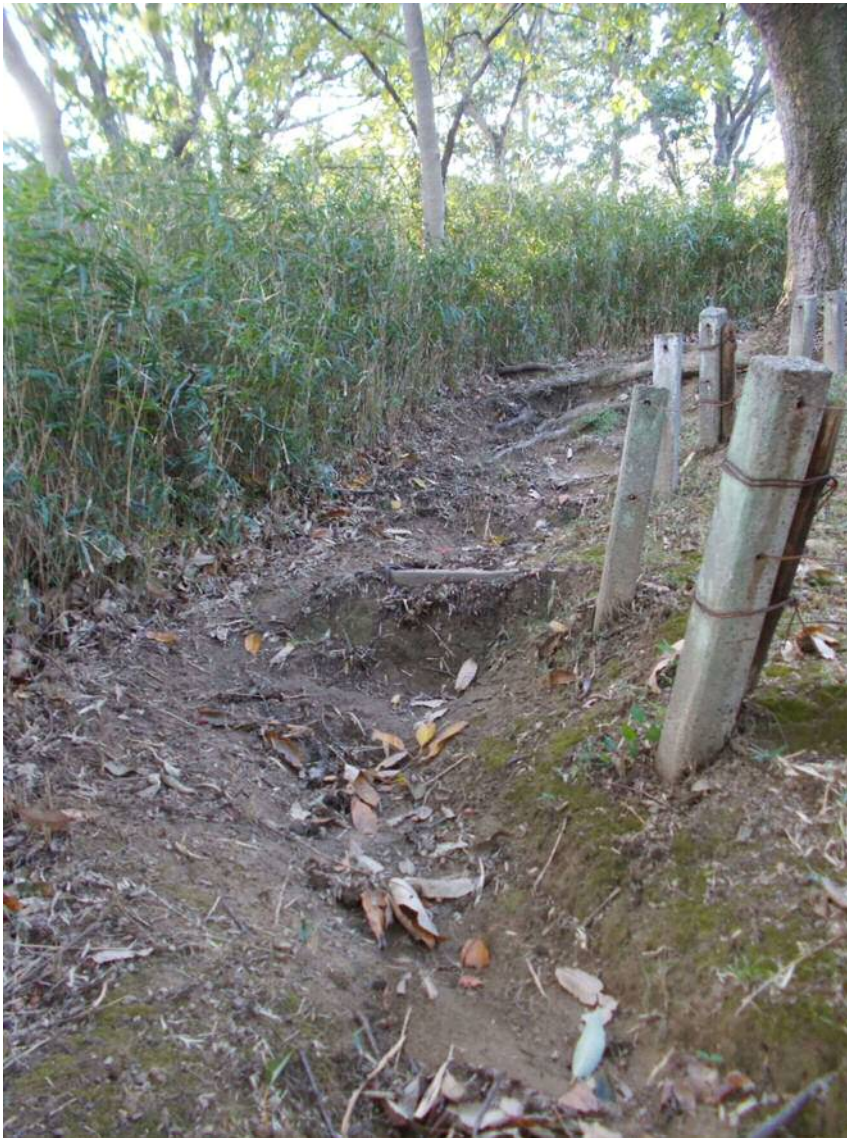
60 L地区南側見学道
土砂流出が著しく、雨水の流れによって水みちができ、見学道が侵食されている。

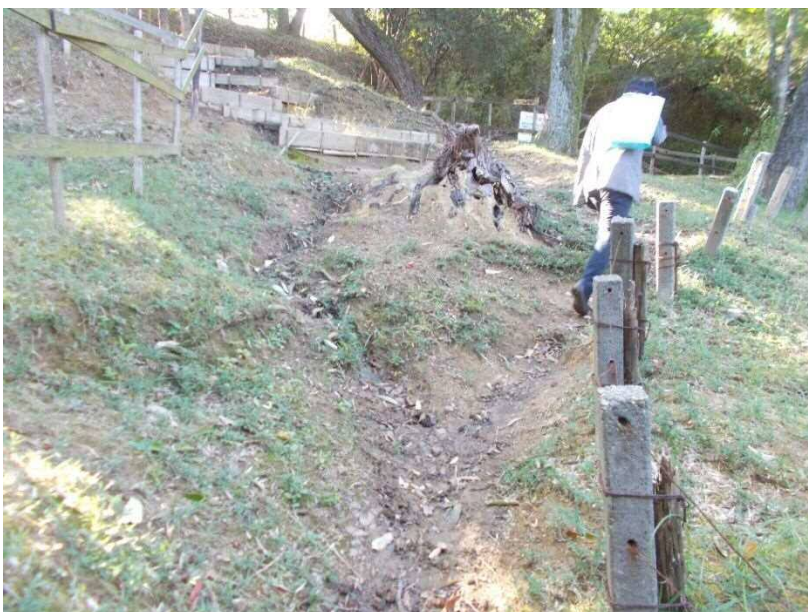
61 L地区南側見学道
土砂流出が著しく、雨水の流れによって水みちができ、見学道が侵食されている。

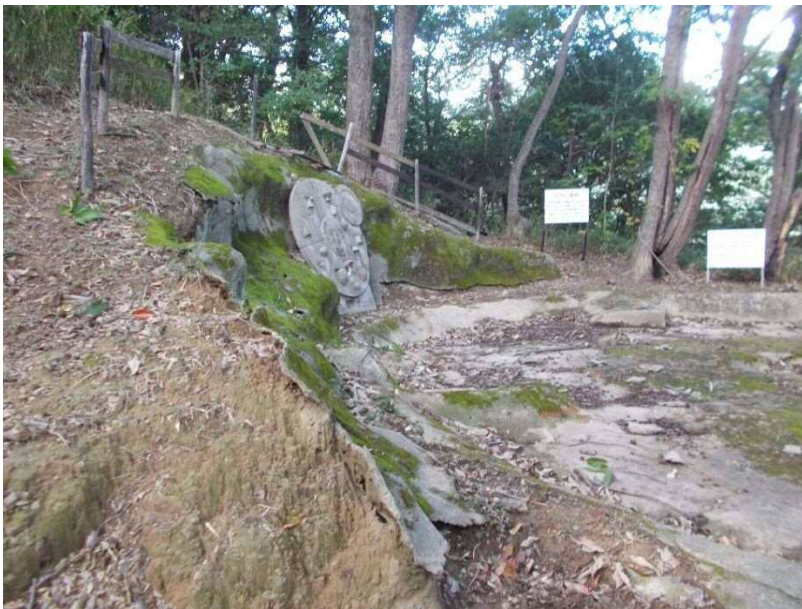
63 触覚模型

経年劣化と土砂流出による損壊が著しい。

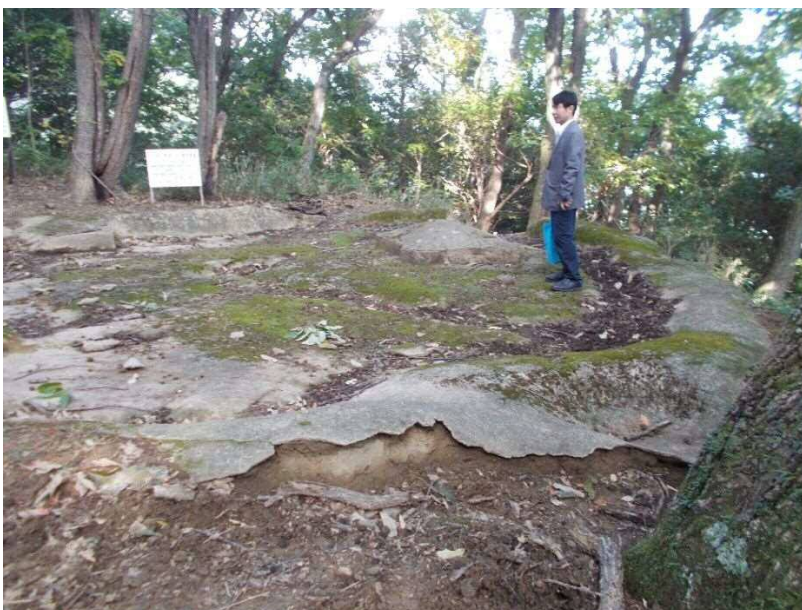
64 触覚模型

経年劣化と土砂流出による損壊が著しい。

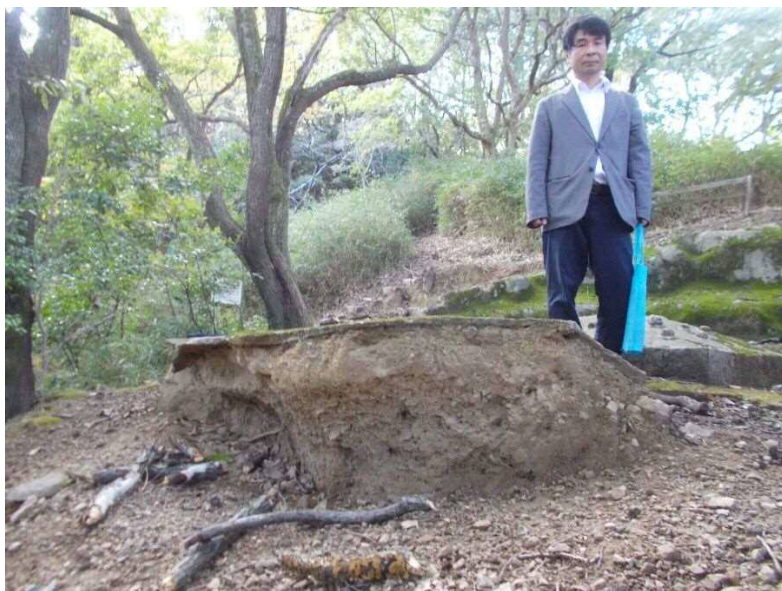
66 触覚模型
経年劣化と土砂流出による損
壊が著しい。
(地図地点：21)

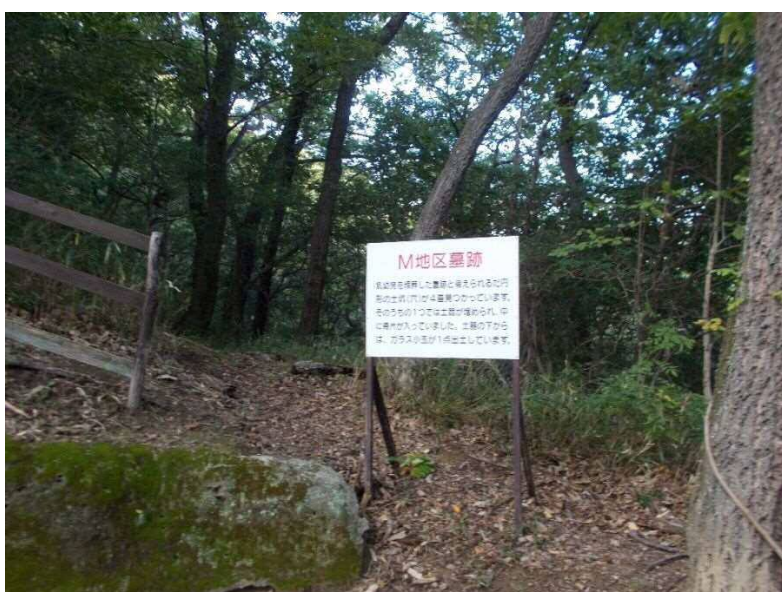
67 M地区墓跡説明板
説明板のみで可視化はできて
いない。遺構の位置も不明に
なっている。
(地図地点：22)
