タイトル 芦有ゲート側木橋

タイトル 旧炊事場側木橋

| Orientation<br>N<br>↑ | Comment: | 株式会社 近藤建設<br><a href="http://www.kondokensetsu.com">http://www.kondokensetsu.com</a> | Project: 旧屋外活動センター跡木橋現状調査 | Scale: | Drawn: 近藤 誠人 |
| | | | Title: 平面図/断面図 | Date: 2016.05.06 | No. A-01 |

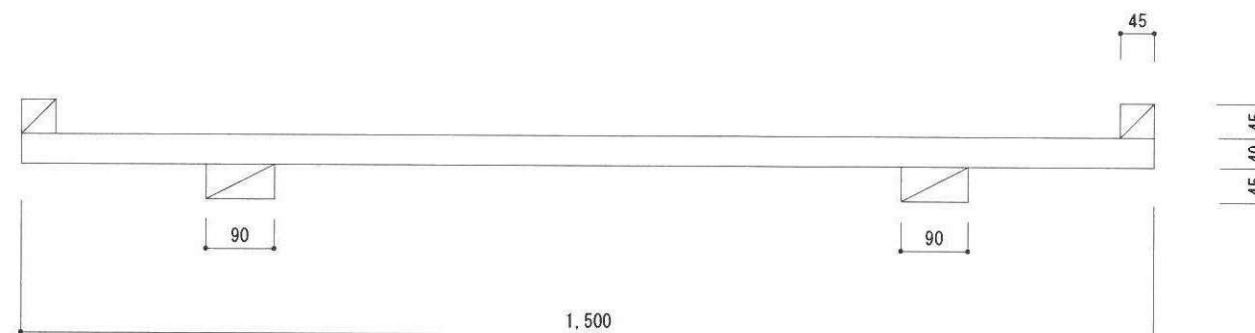
補修必要箇所

芦有ゲート側木橋

踏み板 40×250×1.500 計10枚  
1. 3. 5. 6. 8. 9. 11. 12. 13. 14枚目

根太 45×45×3.000 計8本

割板 90×45×3.000 計8本

旧炊事場側木橋

踏み板 40×250×1.500 計14枚

1. 2. 3. 5. 6. 7. 8. 9. 12. 31. 34. 35. 41. 42枚目

根太 45×45×3.000 計6本

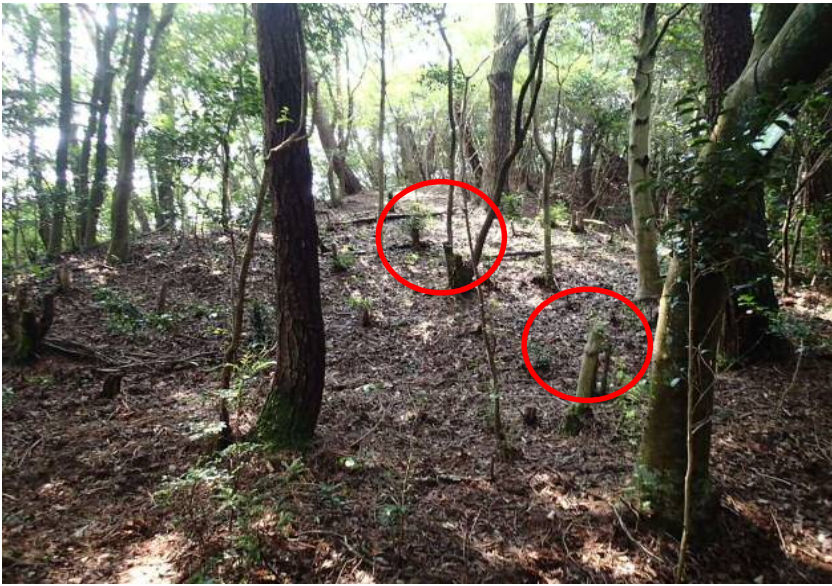
写真 1 0  
伐採跡

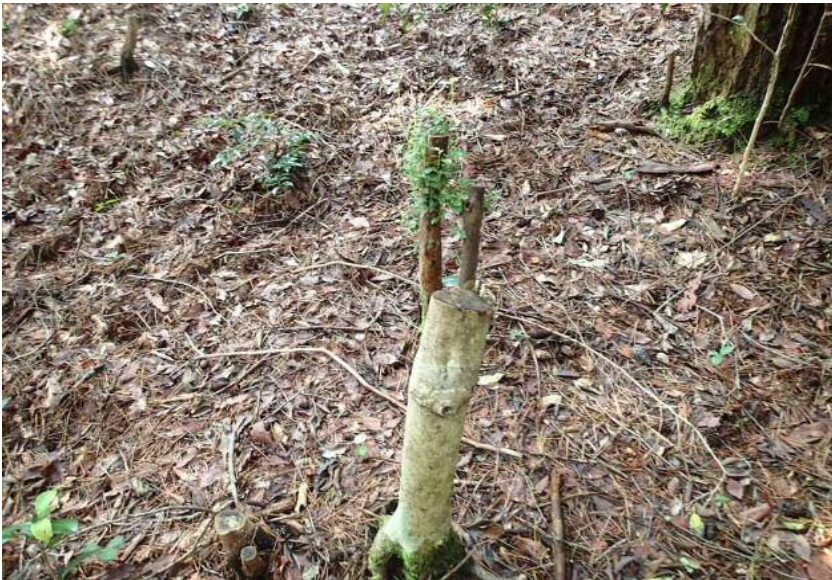
写真 1 1  
伐採跡

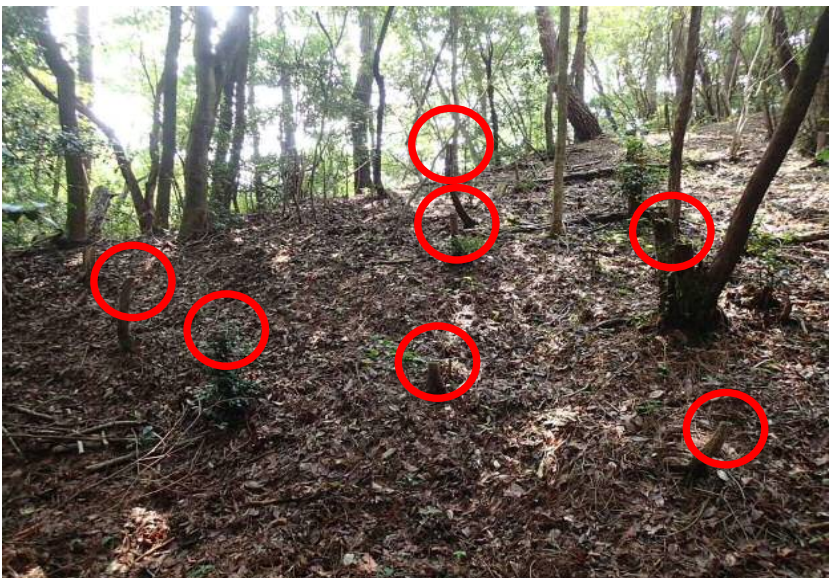
写真 1 2  
伐採跡

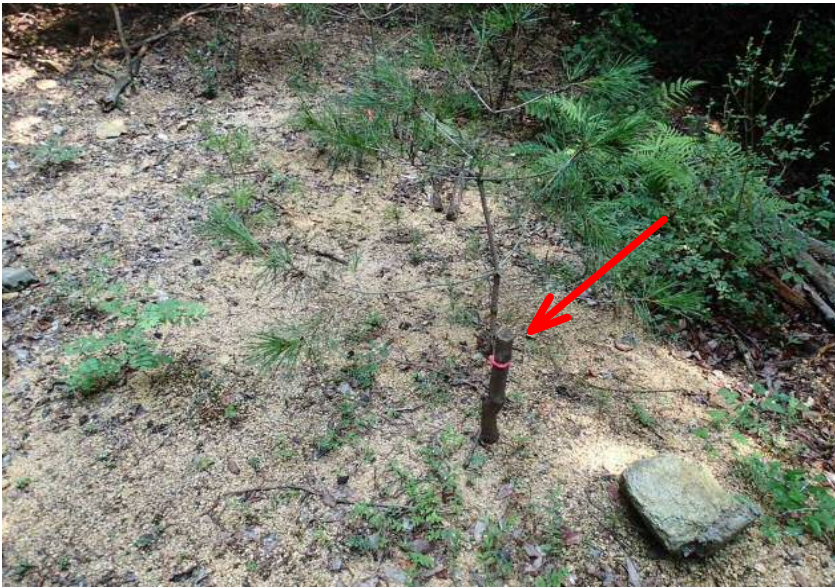
写真 1 3

伐採跡(マーク付)

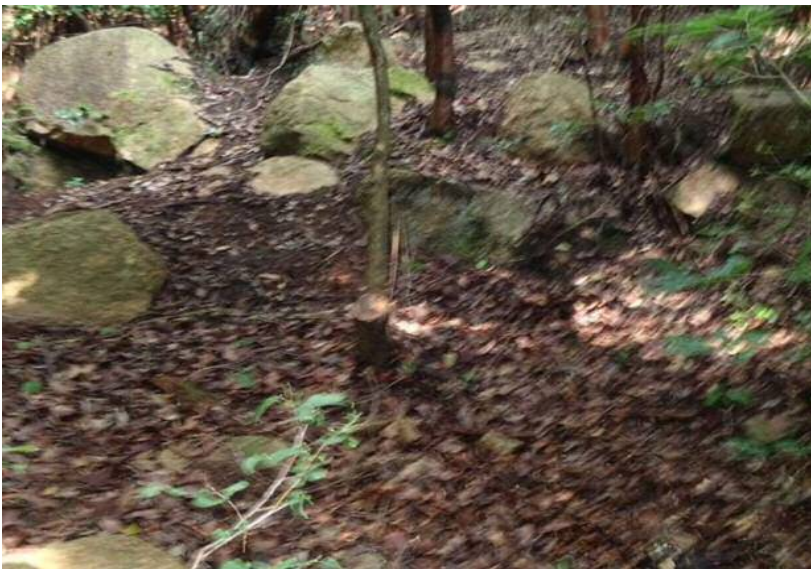
写真 1 4

伐採跡

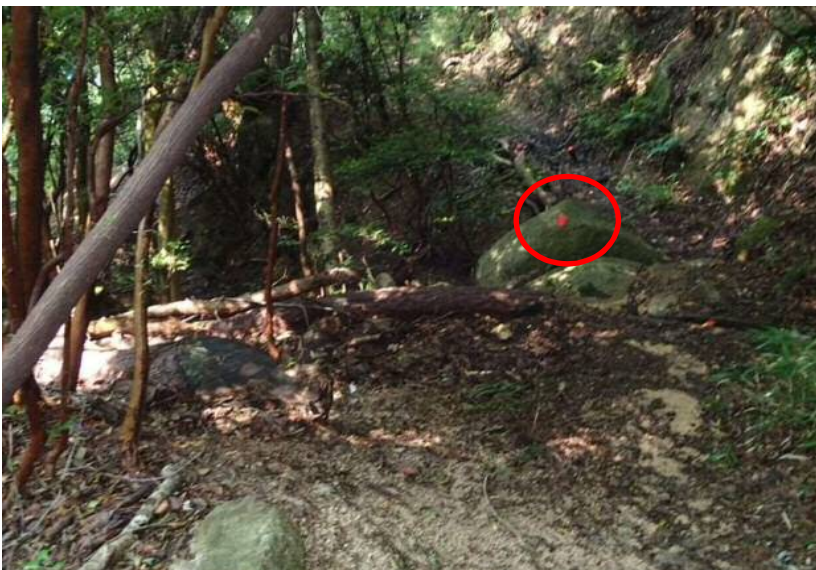
写真 1 5

ハイキング道内の岩にマーク
