# 令和6年能登半島地震 家屋被害認定2次調査業務 R6.3.11～3.18珠洲市派遣報告

R6.3.17 珠洲

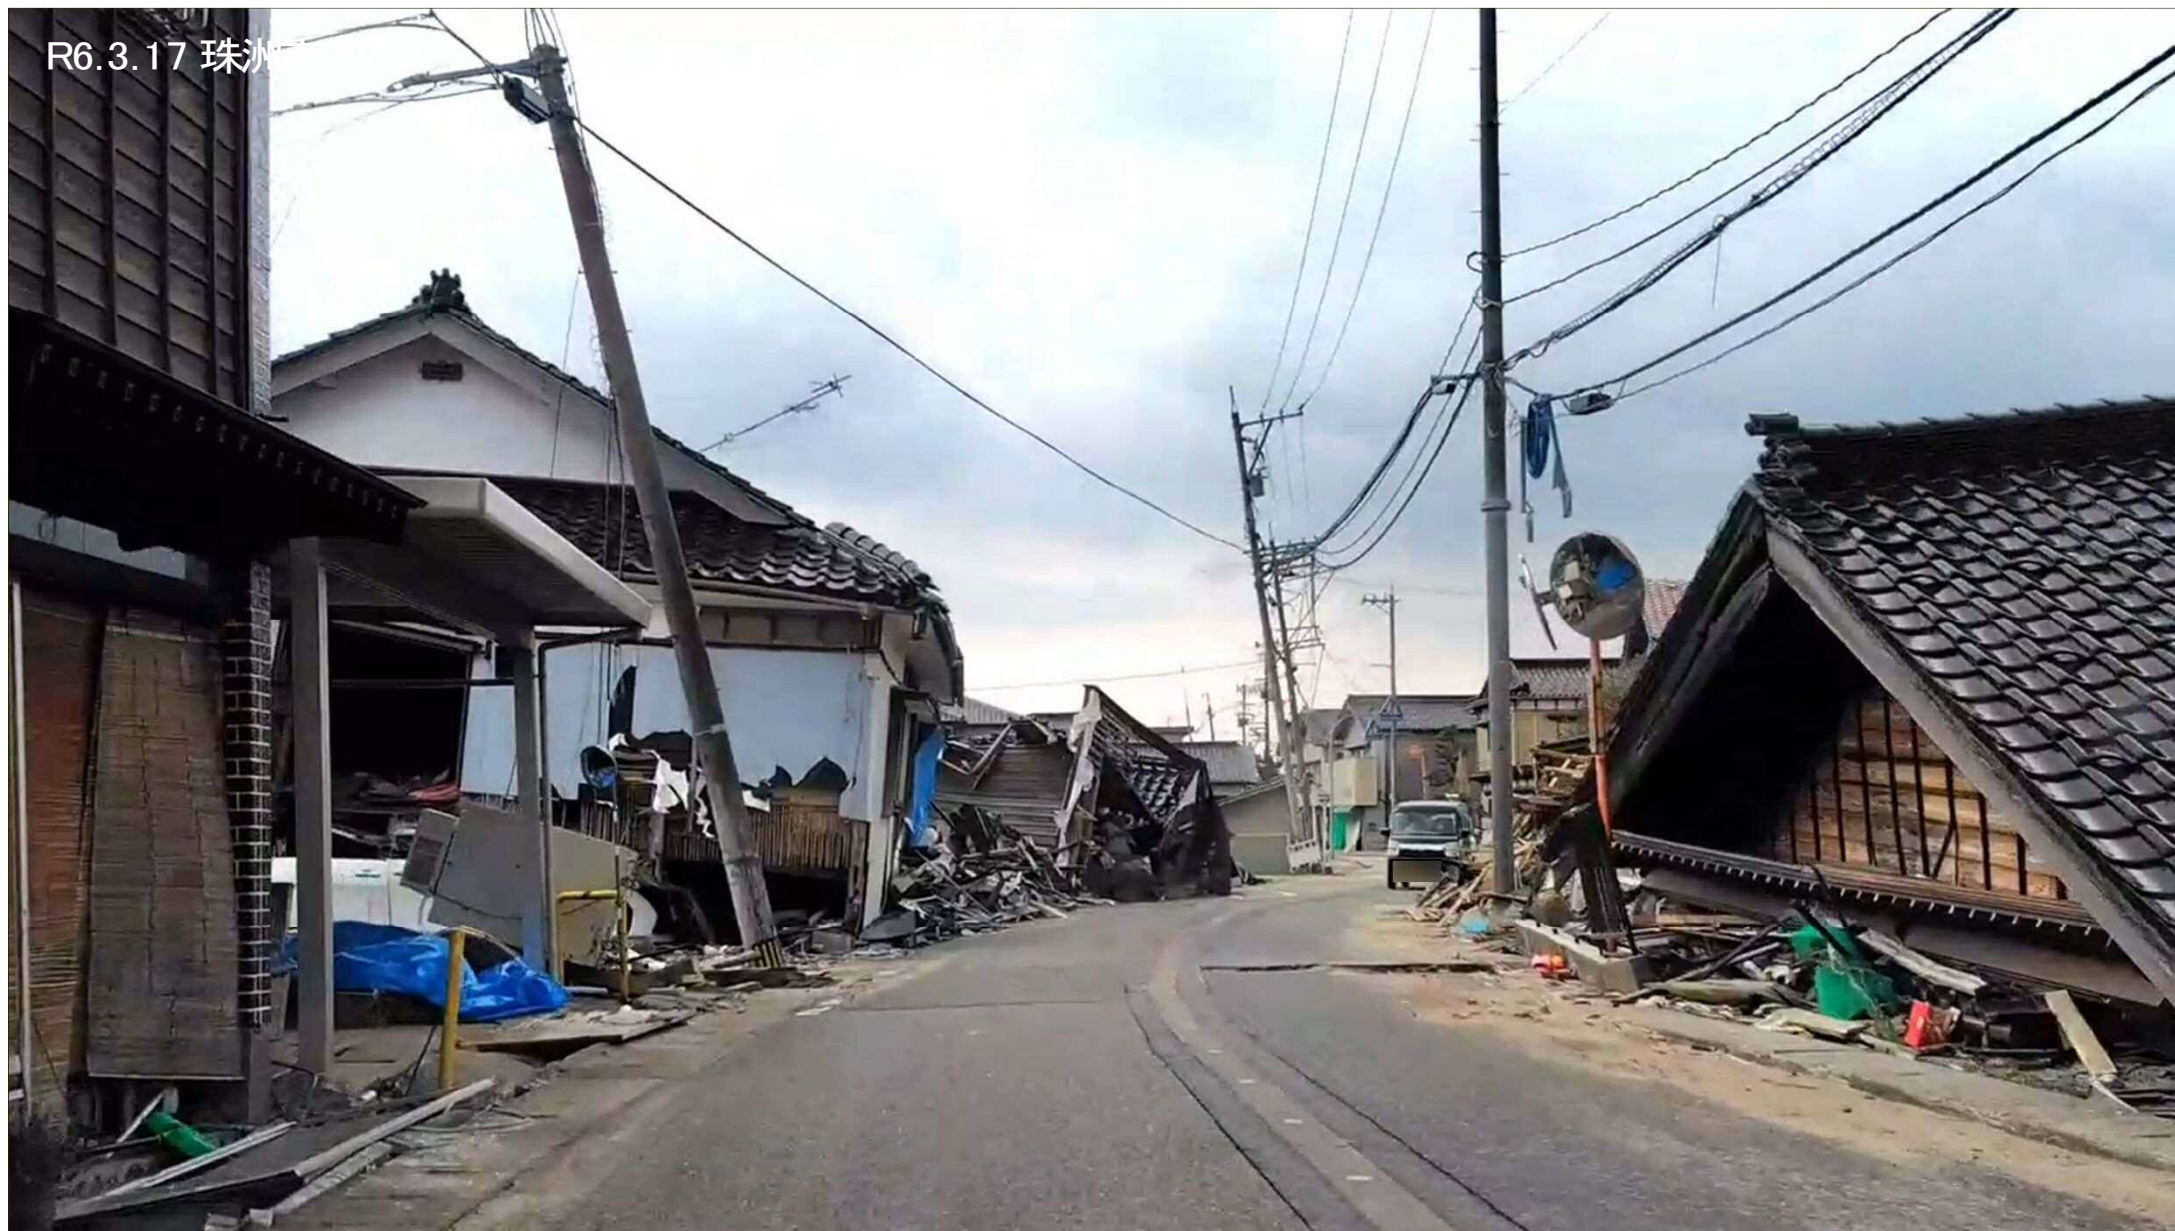
2か月以上経っても  
何も変わっていない

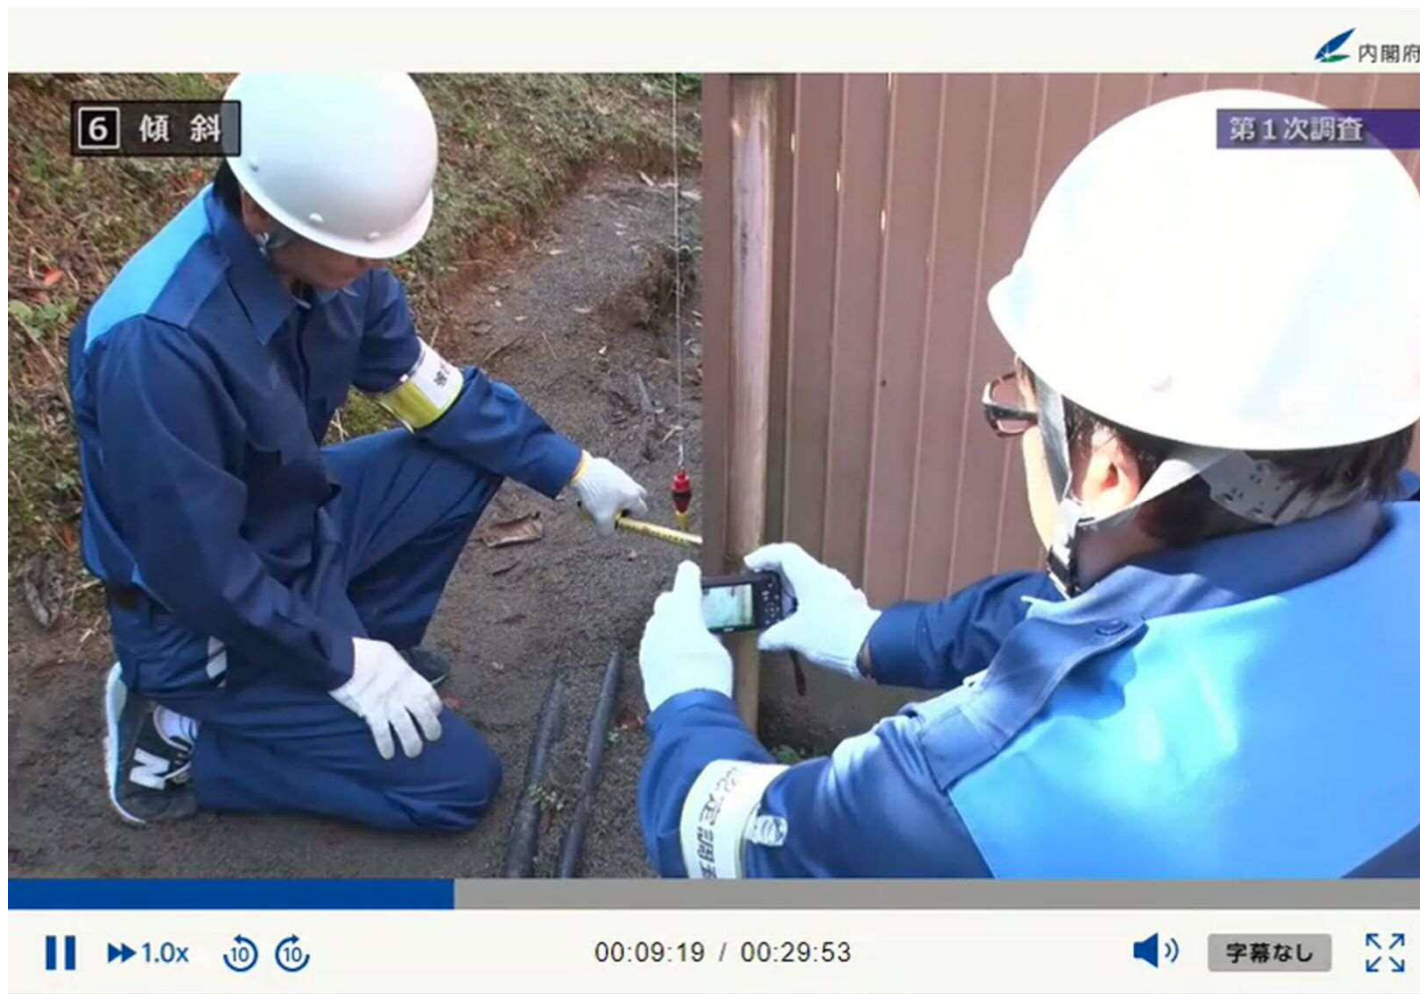
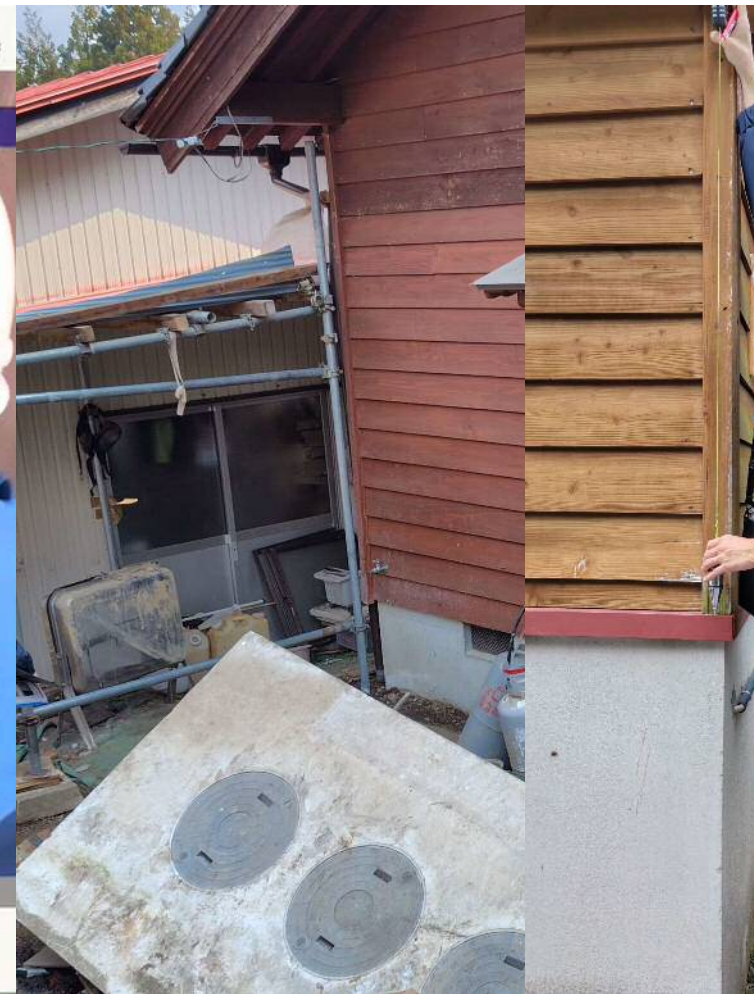
下げ振り

- ・ 金属製の外壁でなければ、左の研修動画のように2名で測定しながら撮影することは困難
- ・ 落下した瓦、隆起したコンクリート、液状化による泥、雪等、現場の足場がかなり悪い
- ・ 外壁の仕上に段差があり測定箇所の選定が困難

- ・ 下げ振りではなく 傾き計測アプリを活用

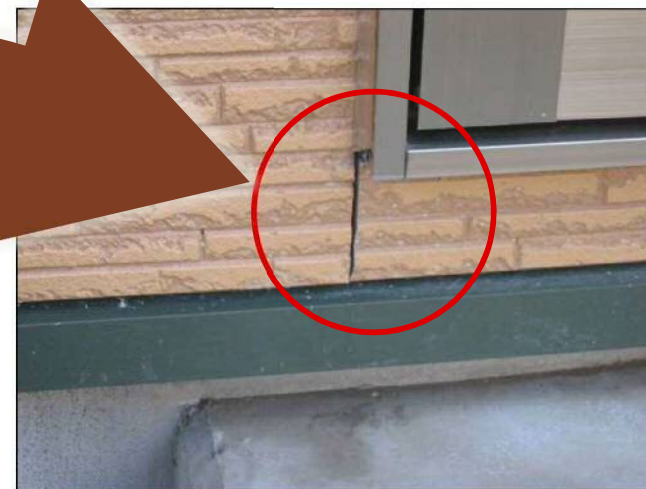
●程度 I

## 判定に悩む例1

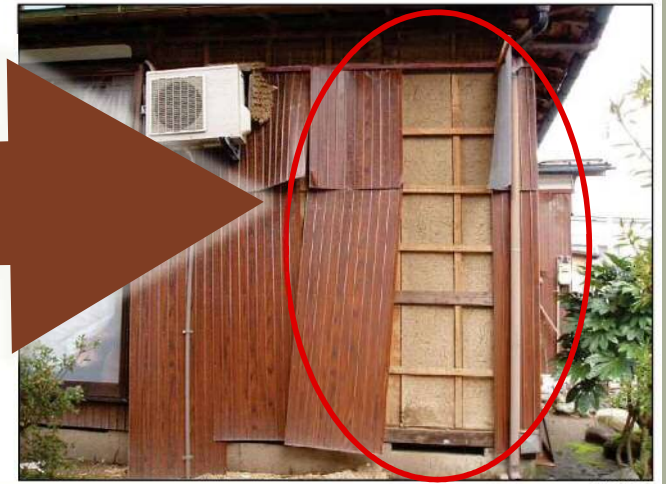
### ●程度Ⅳ

## 判定に悩む例2

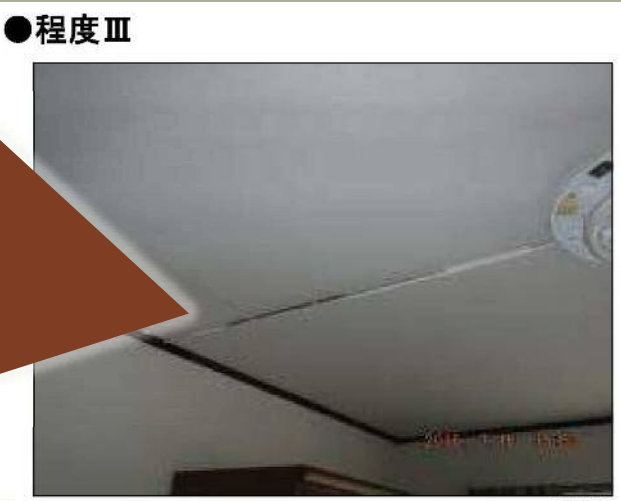
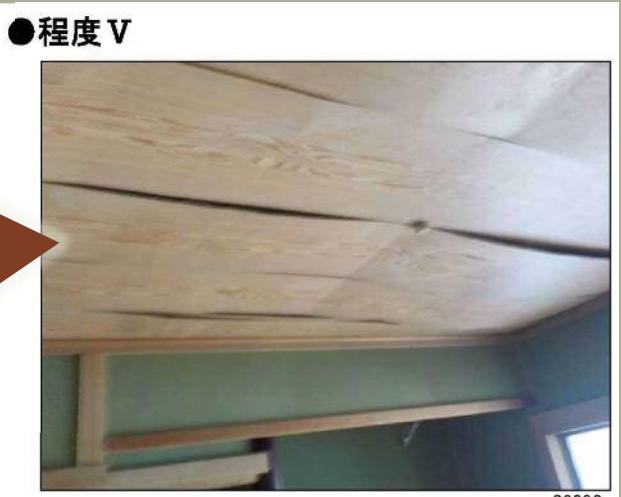
判定に悩む例3
