# 潮位・高波再現シミュレーションについて

## 【南芦屋浜地区】（浸水シミュレーションの再現性の確認）

# 高潮対策案の検討について

## 大阪湾港湾等における高潮対策検討委員会 (第2回 尼崎西宮芦屋港部会)

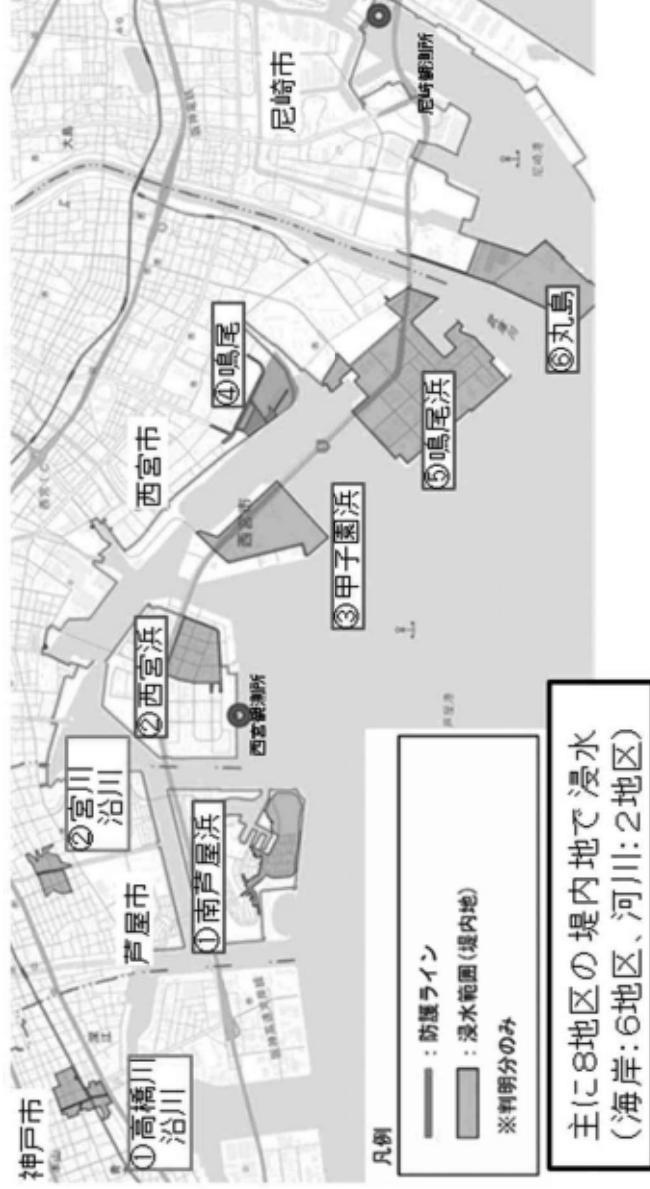
図1. 台風第21号における浸水状況図

1. 台風第21号を踏まえた高潮対策案
  - (1) 再度災害防止対策  
浸水した地区（堤内地）について、浸水原因を踏まえ、台風第21号と同じ高潮・高波が来ても、浸水被害を生じさせない対策を実施する。
  - (2) 高潮対策の見直し  
台風第21号を踏まえ、今後、設計に用いる高潮・高波の外力の見直しを行い、浸水した地区以外の対策にも生かしていく。

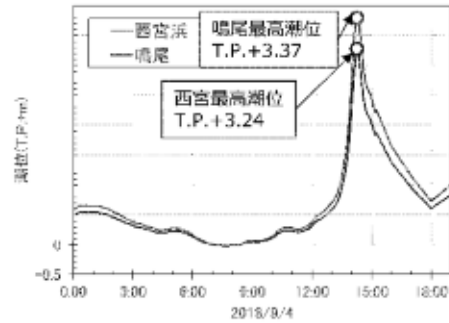
図2. 潮位補正グラフ

鳴尾と西宮検潮所の海面水位勾配の比率 **1.04倍**  
 (鳴尾推算潮位3.20m/西宮推算潮位3.09=1.04倍)

鳴尾の最高潮位  $3.24 \times 1.04 = \text{T.P.} + 3.37\text{m}$

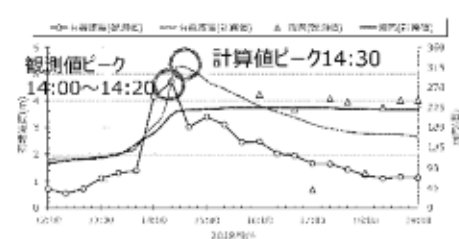
図7. ナウファス神戸港の波浪観測値と推算値

ナウファスでの観測値と推算値の時間差（図7）に合わせて、波形は変えずに波高のピーク時刻を20分早くする補正を行う。

（観測値は20分毎であり、14：00～14:20の間14:10頃に波高ピークであったと想定）
