**1** 芦屋浜の高潮対策

**2** 東護岸の工事概要

# 高潮対策事業の目的

# 芦屋浜の高潮対策

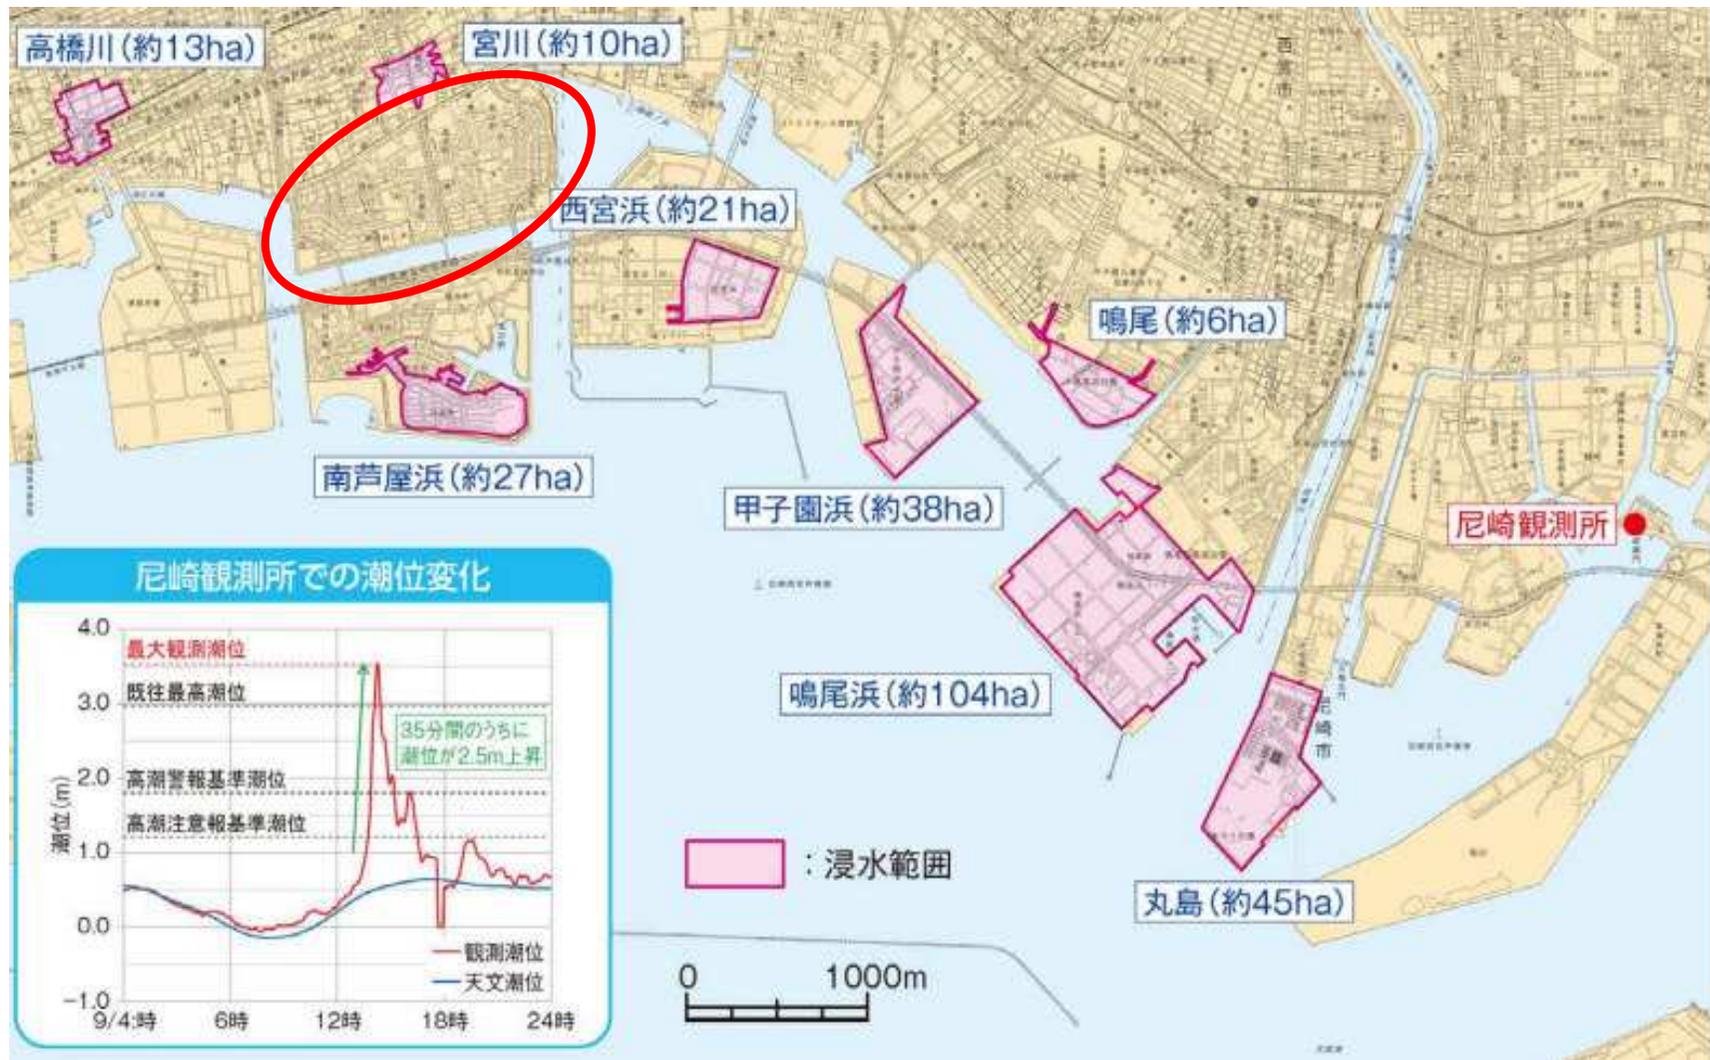
# 平成30年台風21号による被害状況

- ピンク色の範囲が浸水被害が生じたエリア。
- 35分間で潮位が約2.5m上昇した。

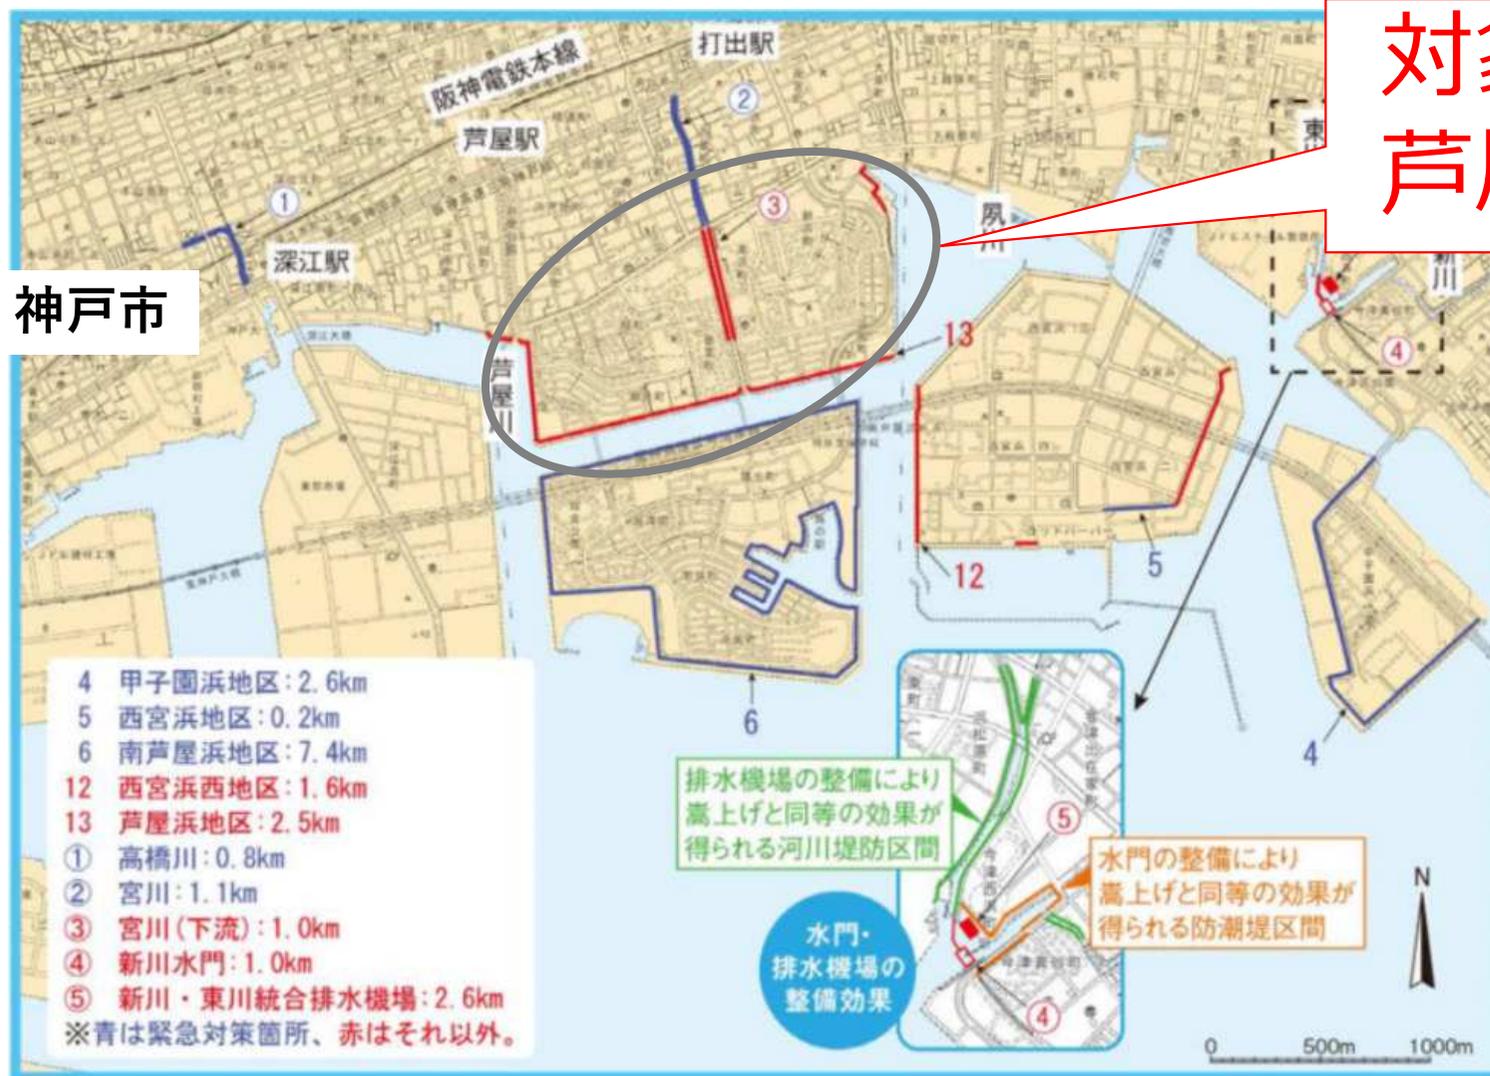
# 尼崎西宮芦屋港における高潮対策箇所

- 青は緊急対策箇所、赤は緊急対策箇所以外。
- 芦屋浜地区は緊急対策箇所以外に位置づけ。

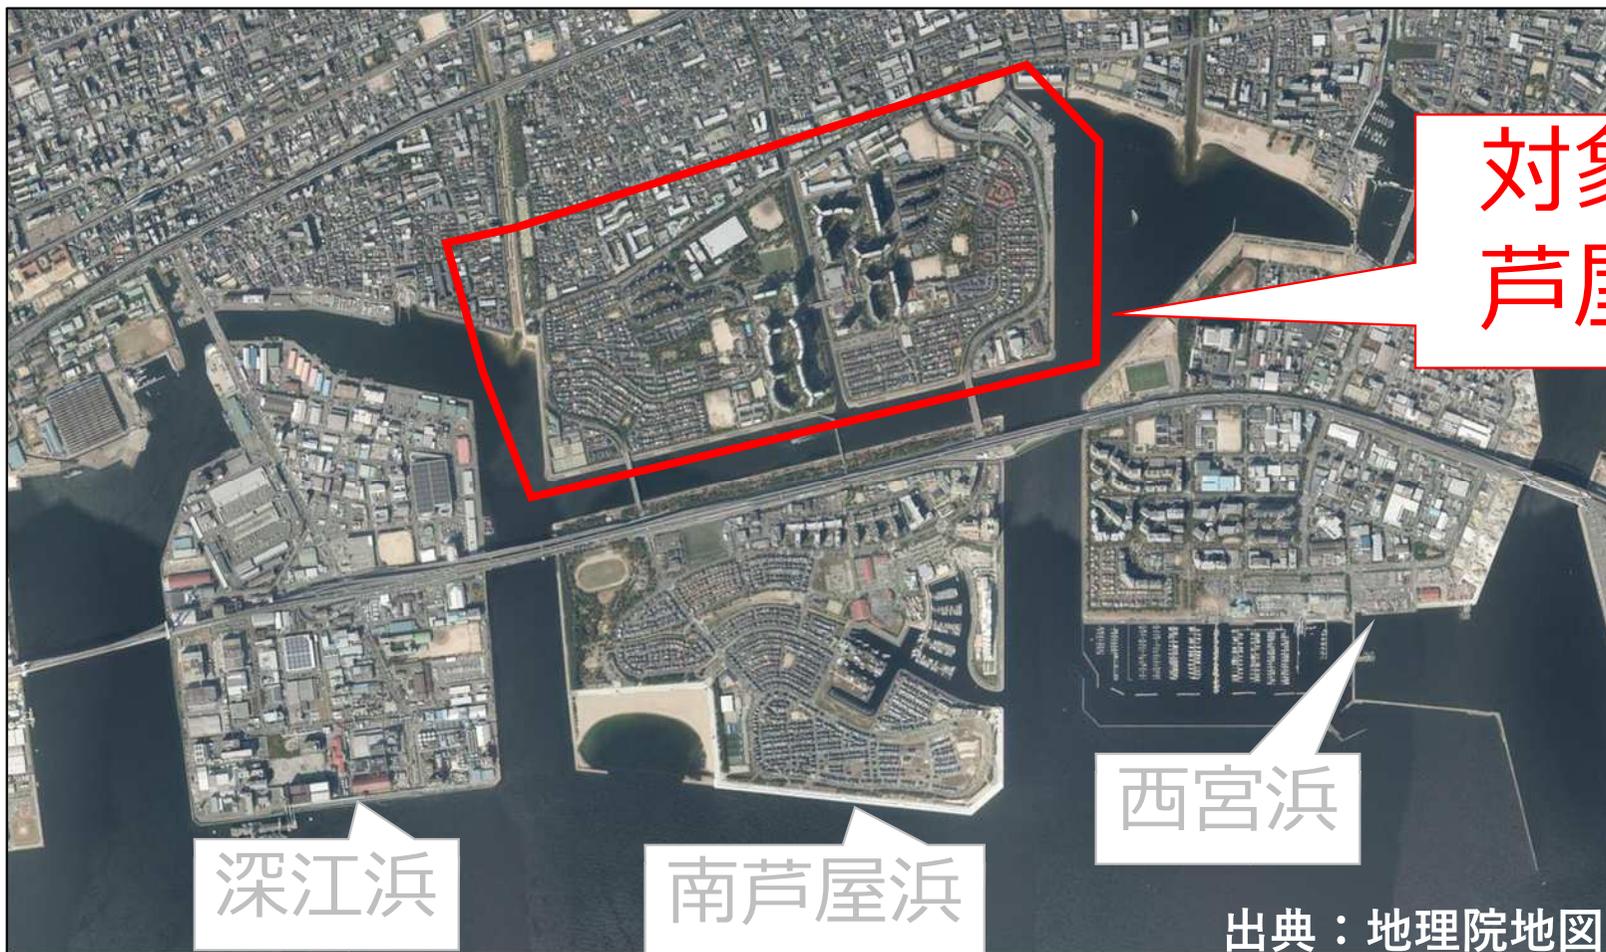
1. 事業箇所：芦屋浜地区
2. 経緯：令和4年度から5年度 詳細設計  
令和5年8月6日 事業説明会

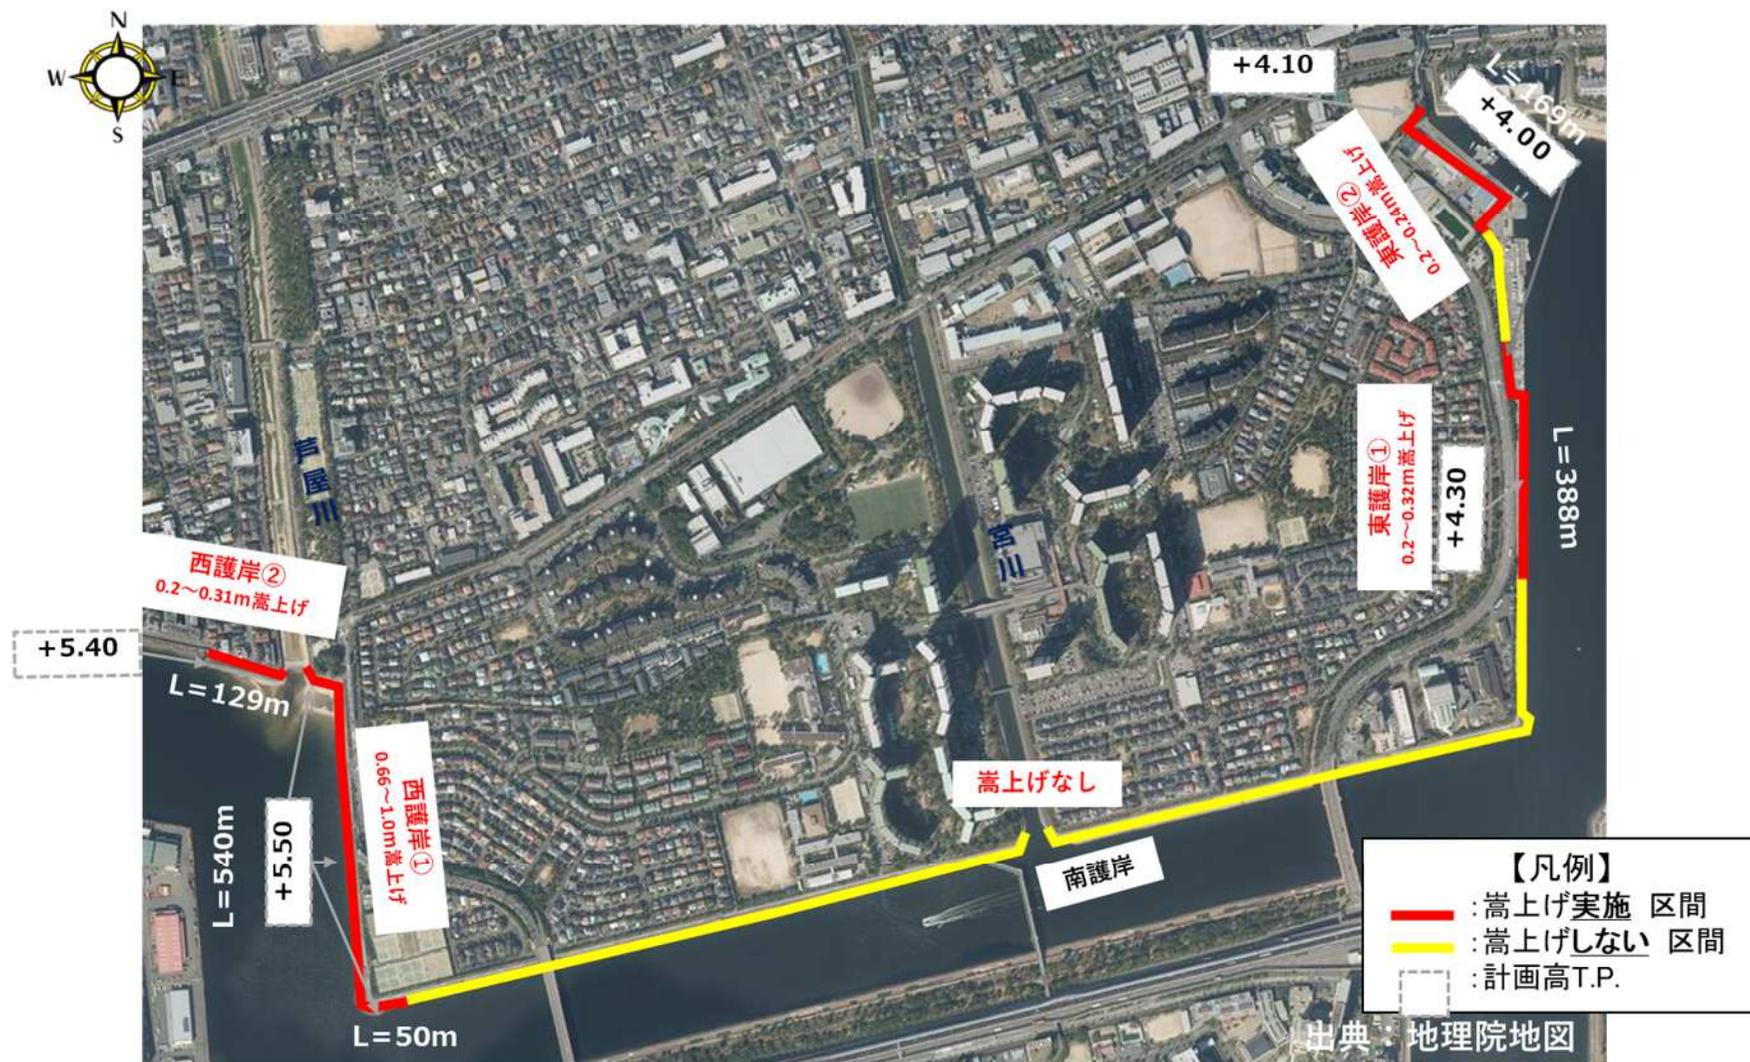
# 芦屋浜の全体平面図

○詳細に検討（詳細設計）した結果、赤線部の高  
上げが必要となった。
