## 芦屋市指定文化財（芦屋神社境内古墳）について

芦屋神社境内古墳（あしやじんじゃけいだいこふん）

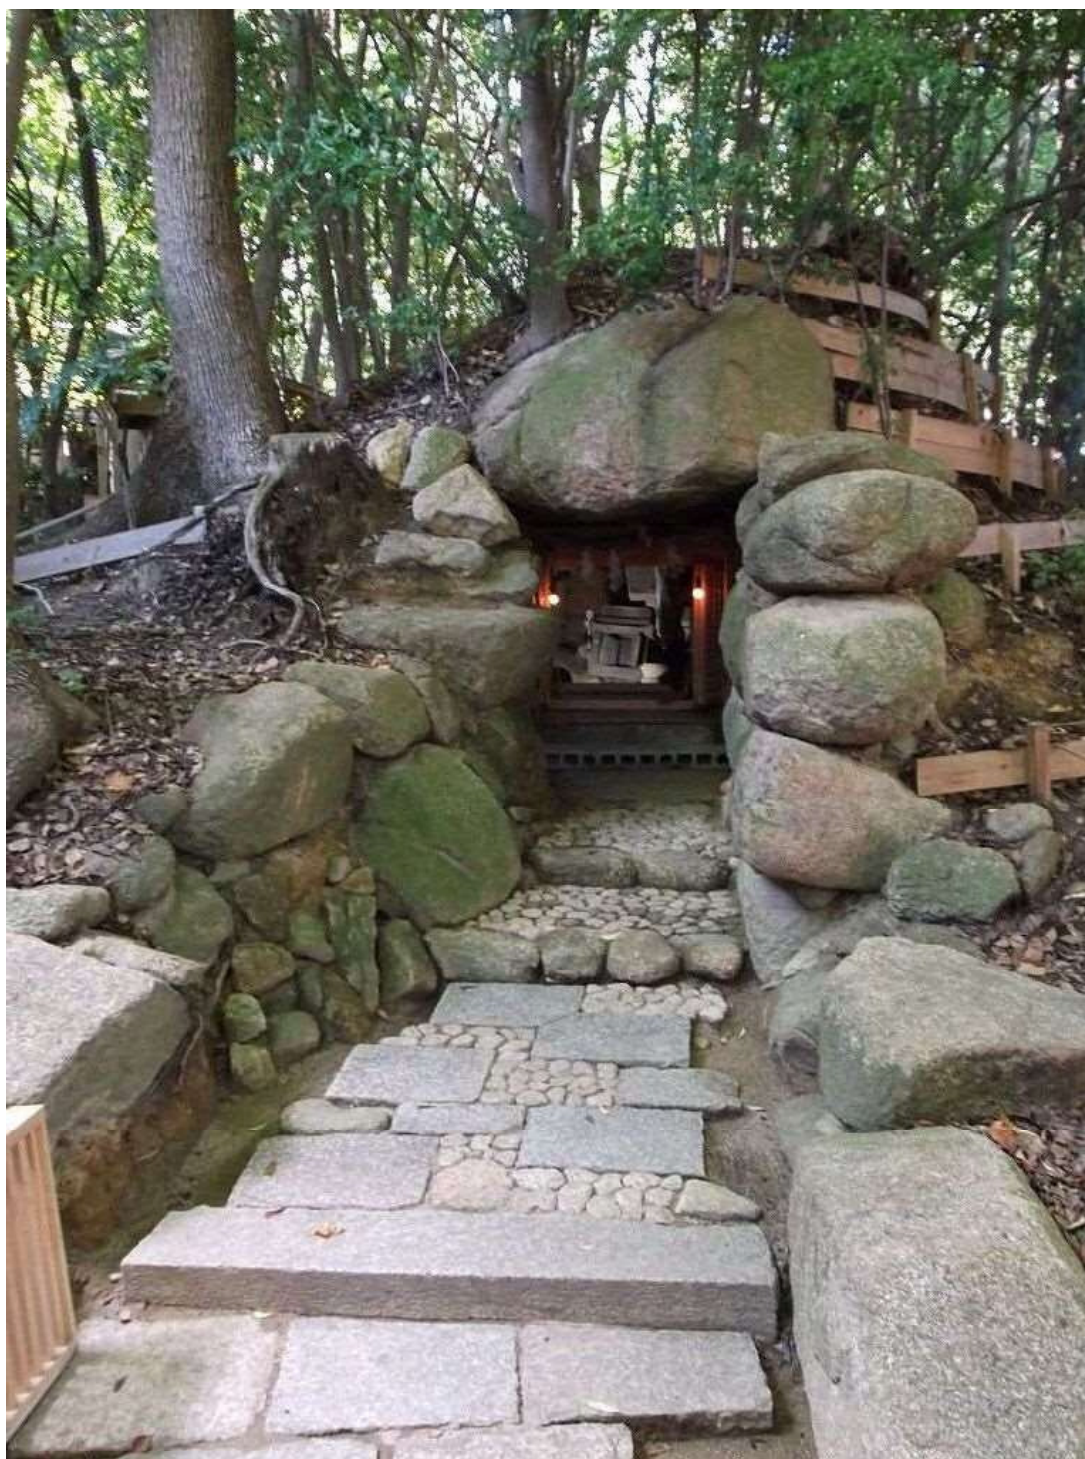
芦屋神社境内古墳写真

芦屋神社境内古墳全景

墳丘の形態は円墳で、その規模は径19.0m、高さ3.5mです。

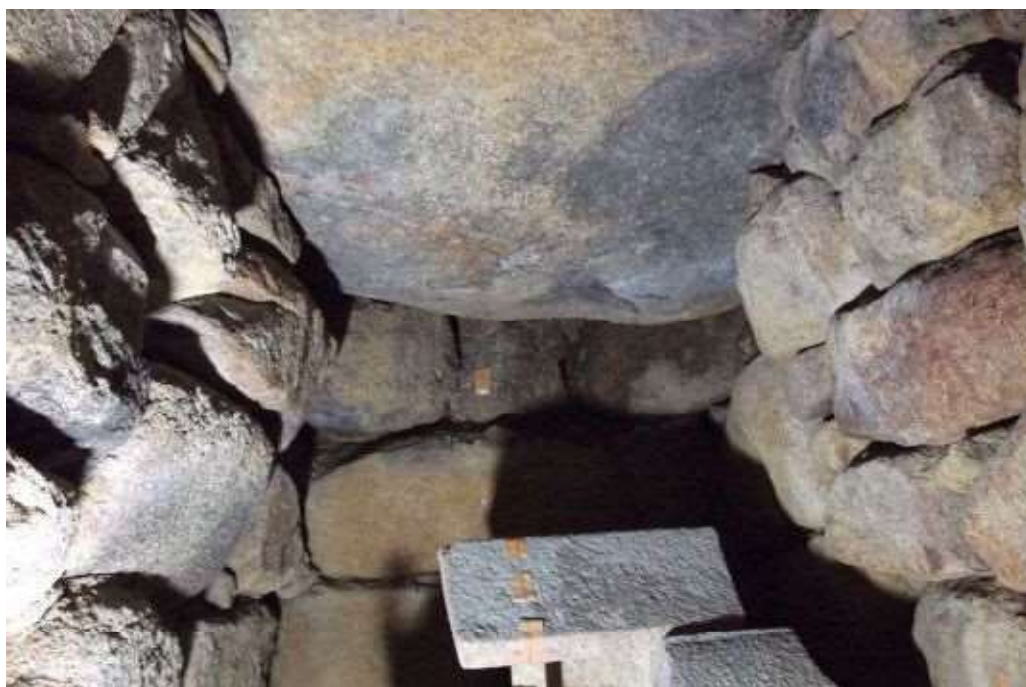
芦屋神社境内古墳石室内写真

天井石と両側壁

埋葬施設である横穴式石室は、現状で全長が10.4m、玄室が長さ3.6m、幅1.7m、高さ2.1m、羨道(せんどう)は多少の改変があり、長さ6.8m、北端の幅1.2m、南端の幅2.0mの規模です。

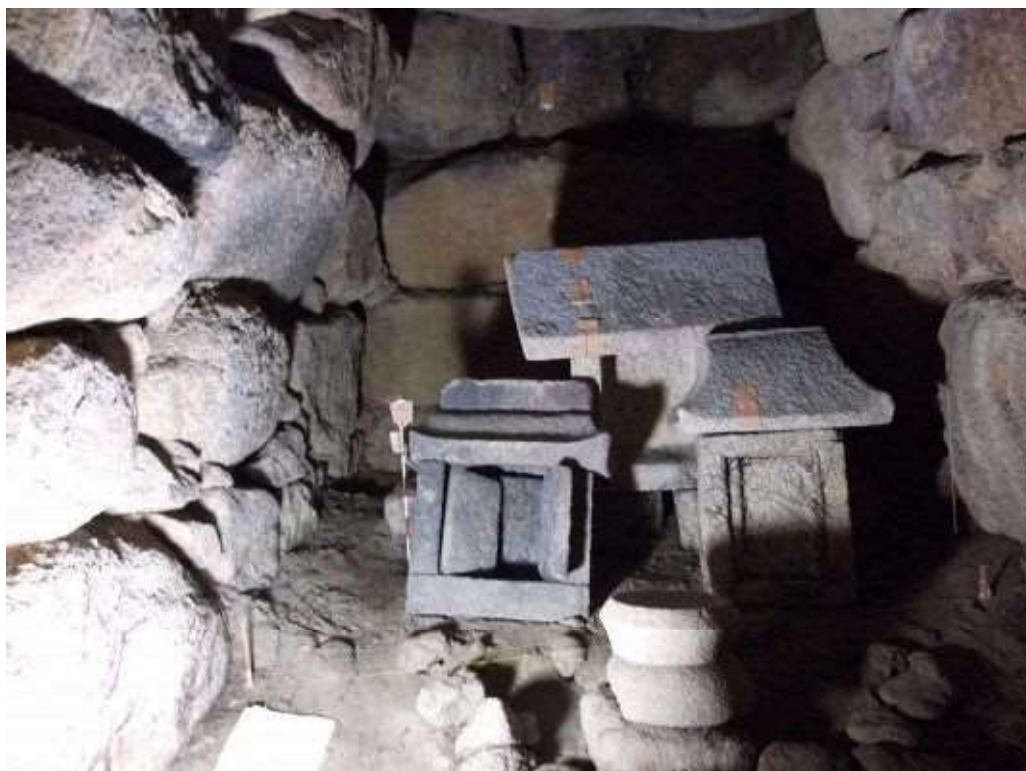
石祠と奥壁
