芦屋川の改修と芦屋遊園地

精道村は、住宅地を築くに際して、水害対策のために芦屋川の改修工事を実施しました。工事は大正橋を境に2回に分けて行われ、大正橋以南の第1次芦屋川改修工事を大正4～5年（1915～1916）に、以北の第2次改修工事を昭和4～5年（1929～1930）に実施しました。改修工事では、擁壁を設けて川幅を狭め、兩岸に新たな造成地がつくられ、芦屋川の姿は大きく変わりました。そして、東岸にできた造成地には芦屋遊園地（芦屋公園）を整備し（15ページ）、西岸には大邸宅が建てられていきました。

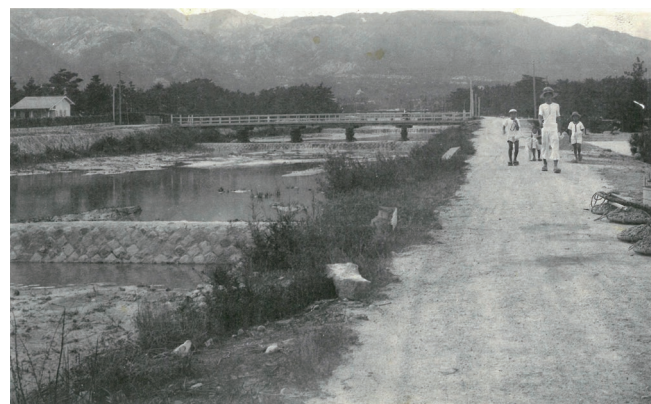
第2次芦屋川改修工事前の月若橋付近

河原の兩岸には松林が連なる。奥に見える木造の橋はベコベコ橋（別名、どんどん橋）で、後に架け替えられて月若橋となった。

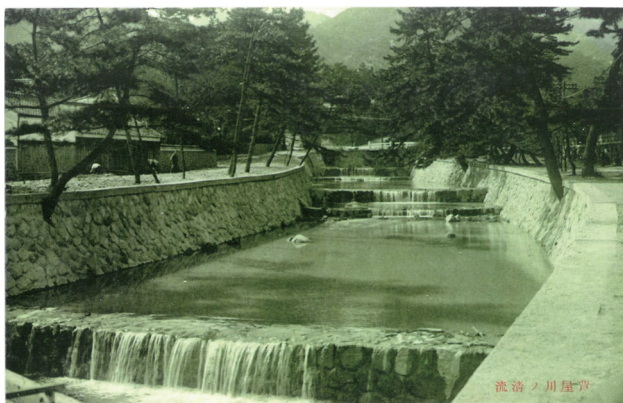
第2次芦屋川改修工事後の開森橋付近

開森橋から上流側を撮影した写真。兩岸に築かれたばかりの擁壁の石積みが美しい。奥には昭和13年（1938）の阪神大水害で流失した今はなき城山橋が写っている。

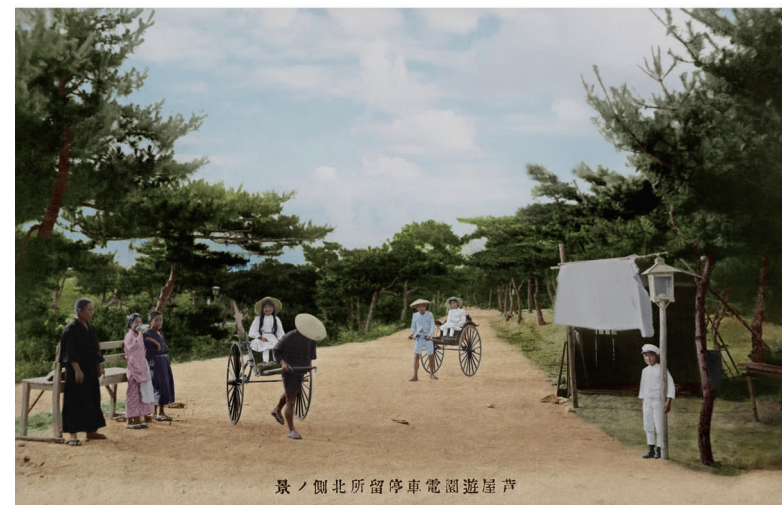
第1次芦屋川改修工事後の鶴塚橋付近

第1次改修工事によって、芦屋川の兩岸には石積みの擁壁が、河床には石積みの落差が設けられている。第1次芦屋川改修工事に伴い大正6年（1917）に新設された鶴塚橋が写っている。

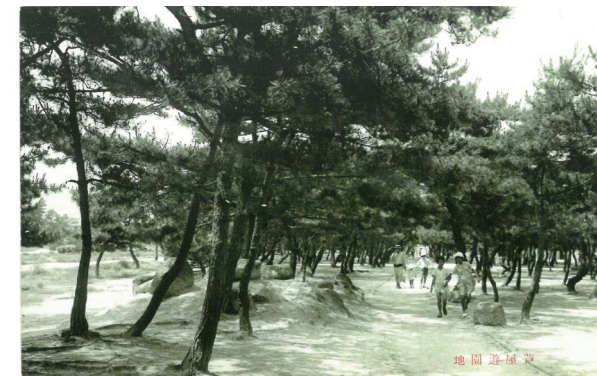
第1次芦屋川改修工事後の芦屋遊園地（芦屋公園）

芦屋遊園地は、第1次芦屋川改修工事に伴い再整備され、大正6年（1917）に芦屋公園としてリニューアルした。

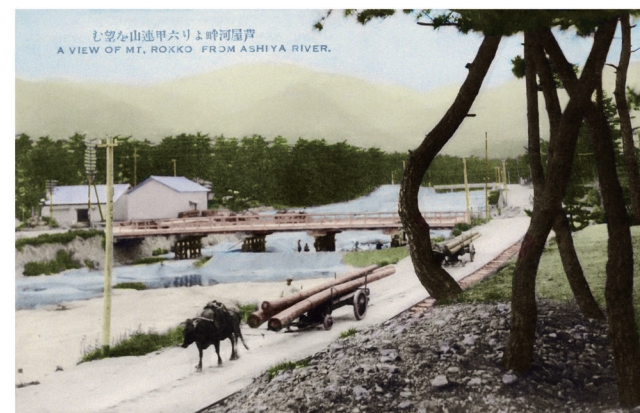
木造の初代業平橋（絵葉書：大正13～14年〔1924～1925〕撮影。カラー化）

芦屋川に架かる橋の名前は、芦屋ゆかりの古典文学に由来するものが多くあります。具体的には、上流から月若橋、業平橋（大正6年〔1917〕）、公光橋（大正4年〔1915〕）、鶴塚橋（大正6年〔1917〕）で、これらの内、月若橋以外はすべて第1次芦屋川改修工事（大正4～5年〔1915～1916〕）で新設されたもので、月若橋も当初は「ベコベコ橋」等と呼ばれていたことから、これら文学に由来する橋名は、大正初め頃に付けられたと考えられます。
