旧山邑家住宅（ヨドコウ迎賓館）  
付属建物と敷地環境に関する調査報告書

令和5年9月30日

株式会社 淀川製鋼所

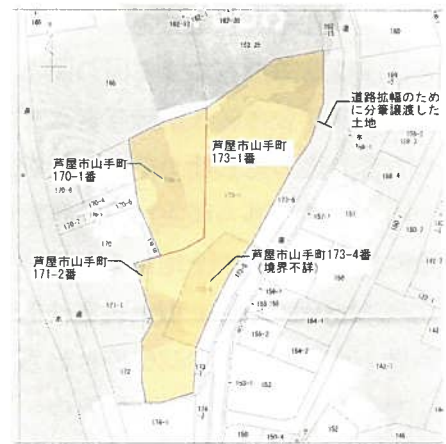
現時点での旧山邑家住宅敷地図 (公図)

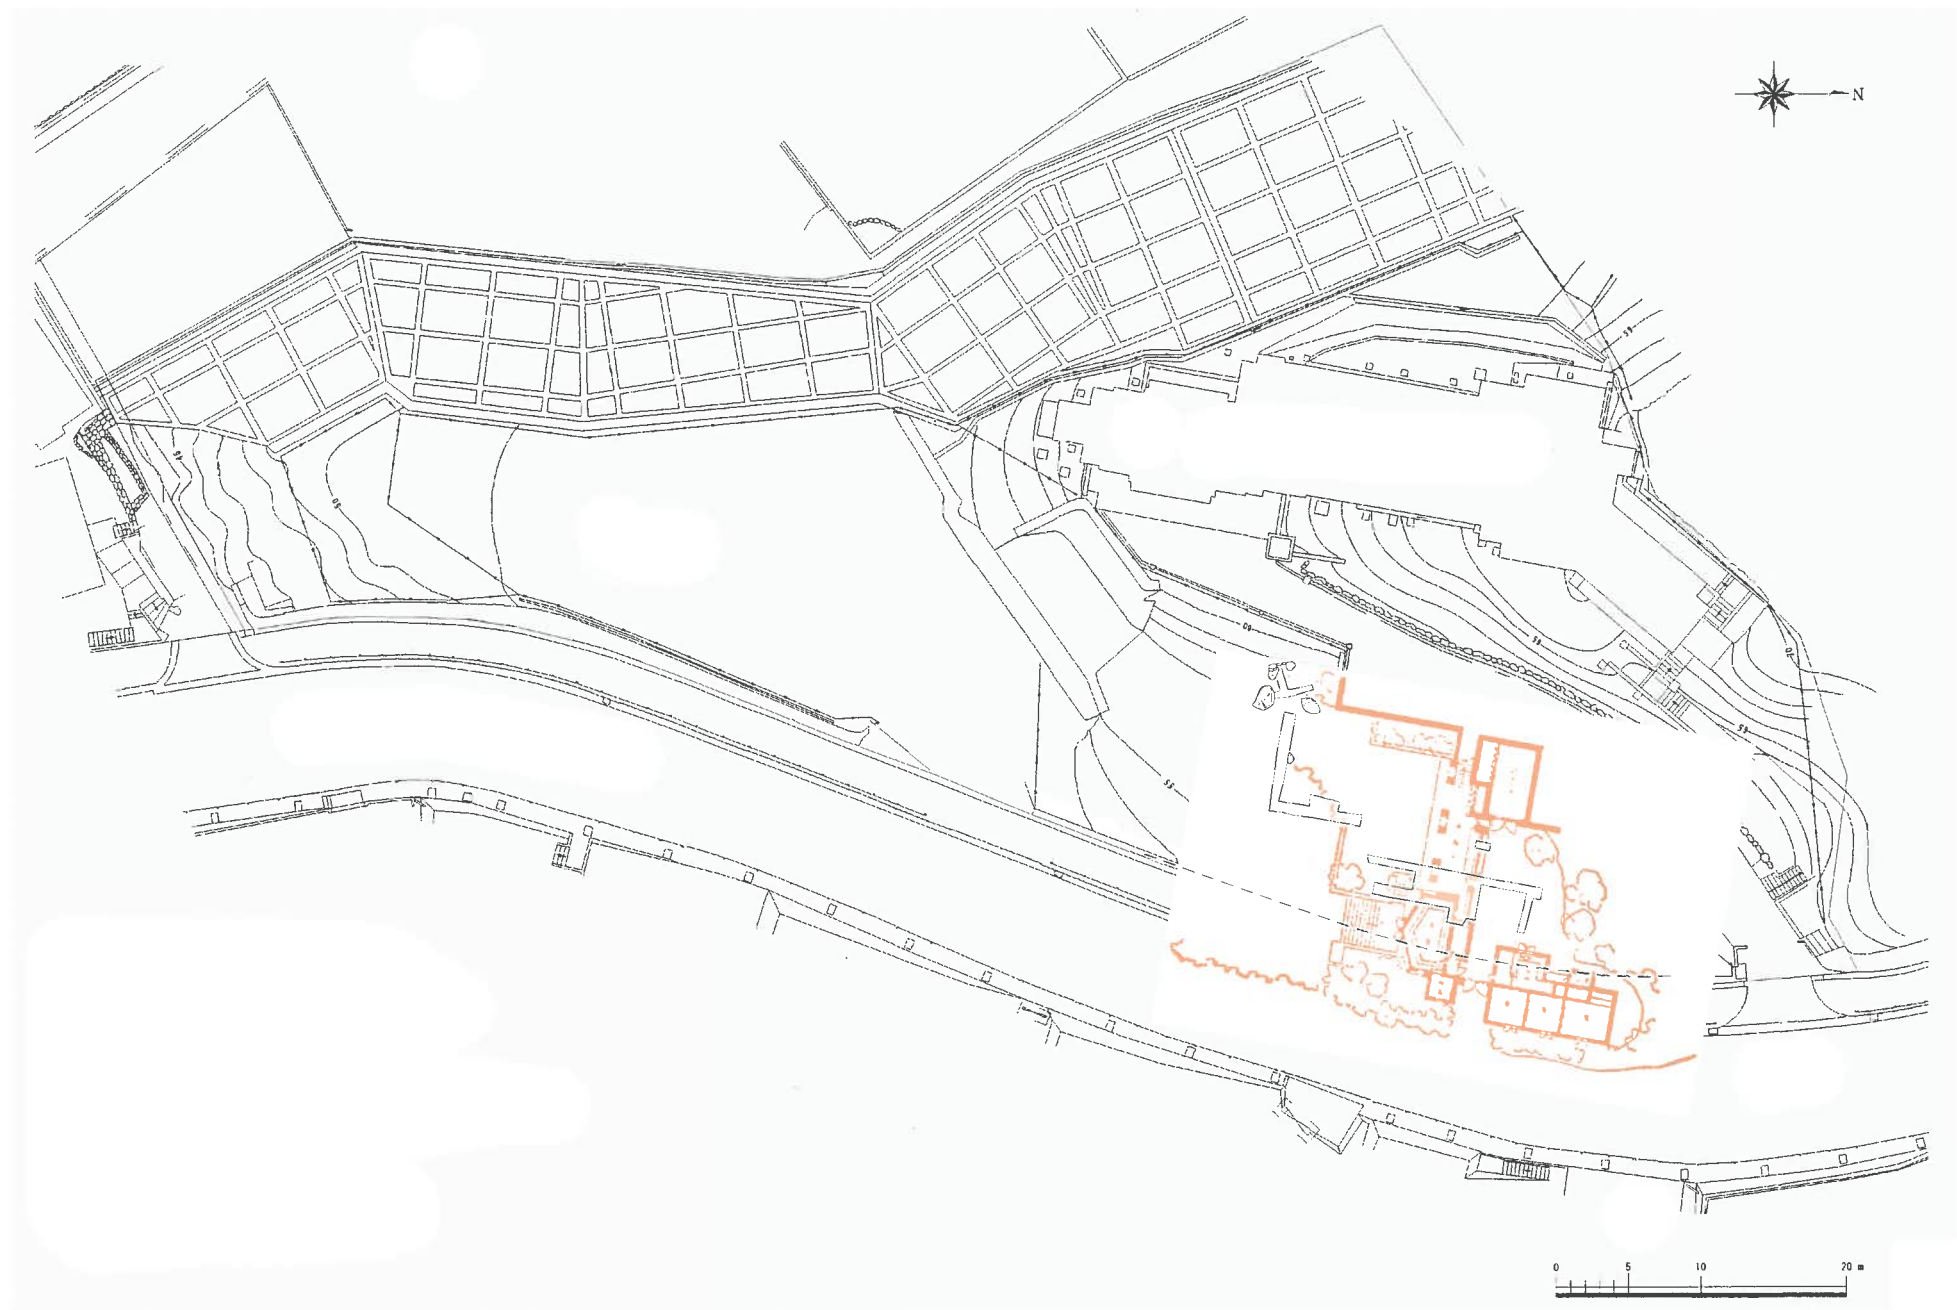
図3 発掘調査区配置図(『報告書』より転載)
