市指定文化財 芦屋神社境内古墳 専門調査報告書

日時：平成27年11月16日 午後1時30分～午後4時30分

場所：芦屋市東芦屋町210番 芦屋神社

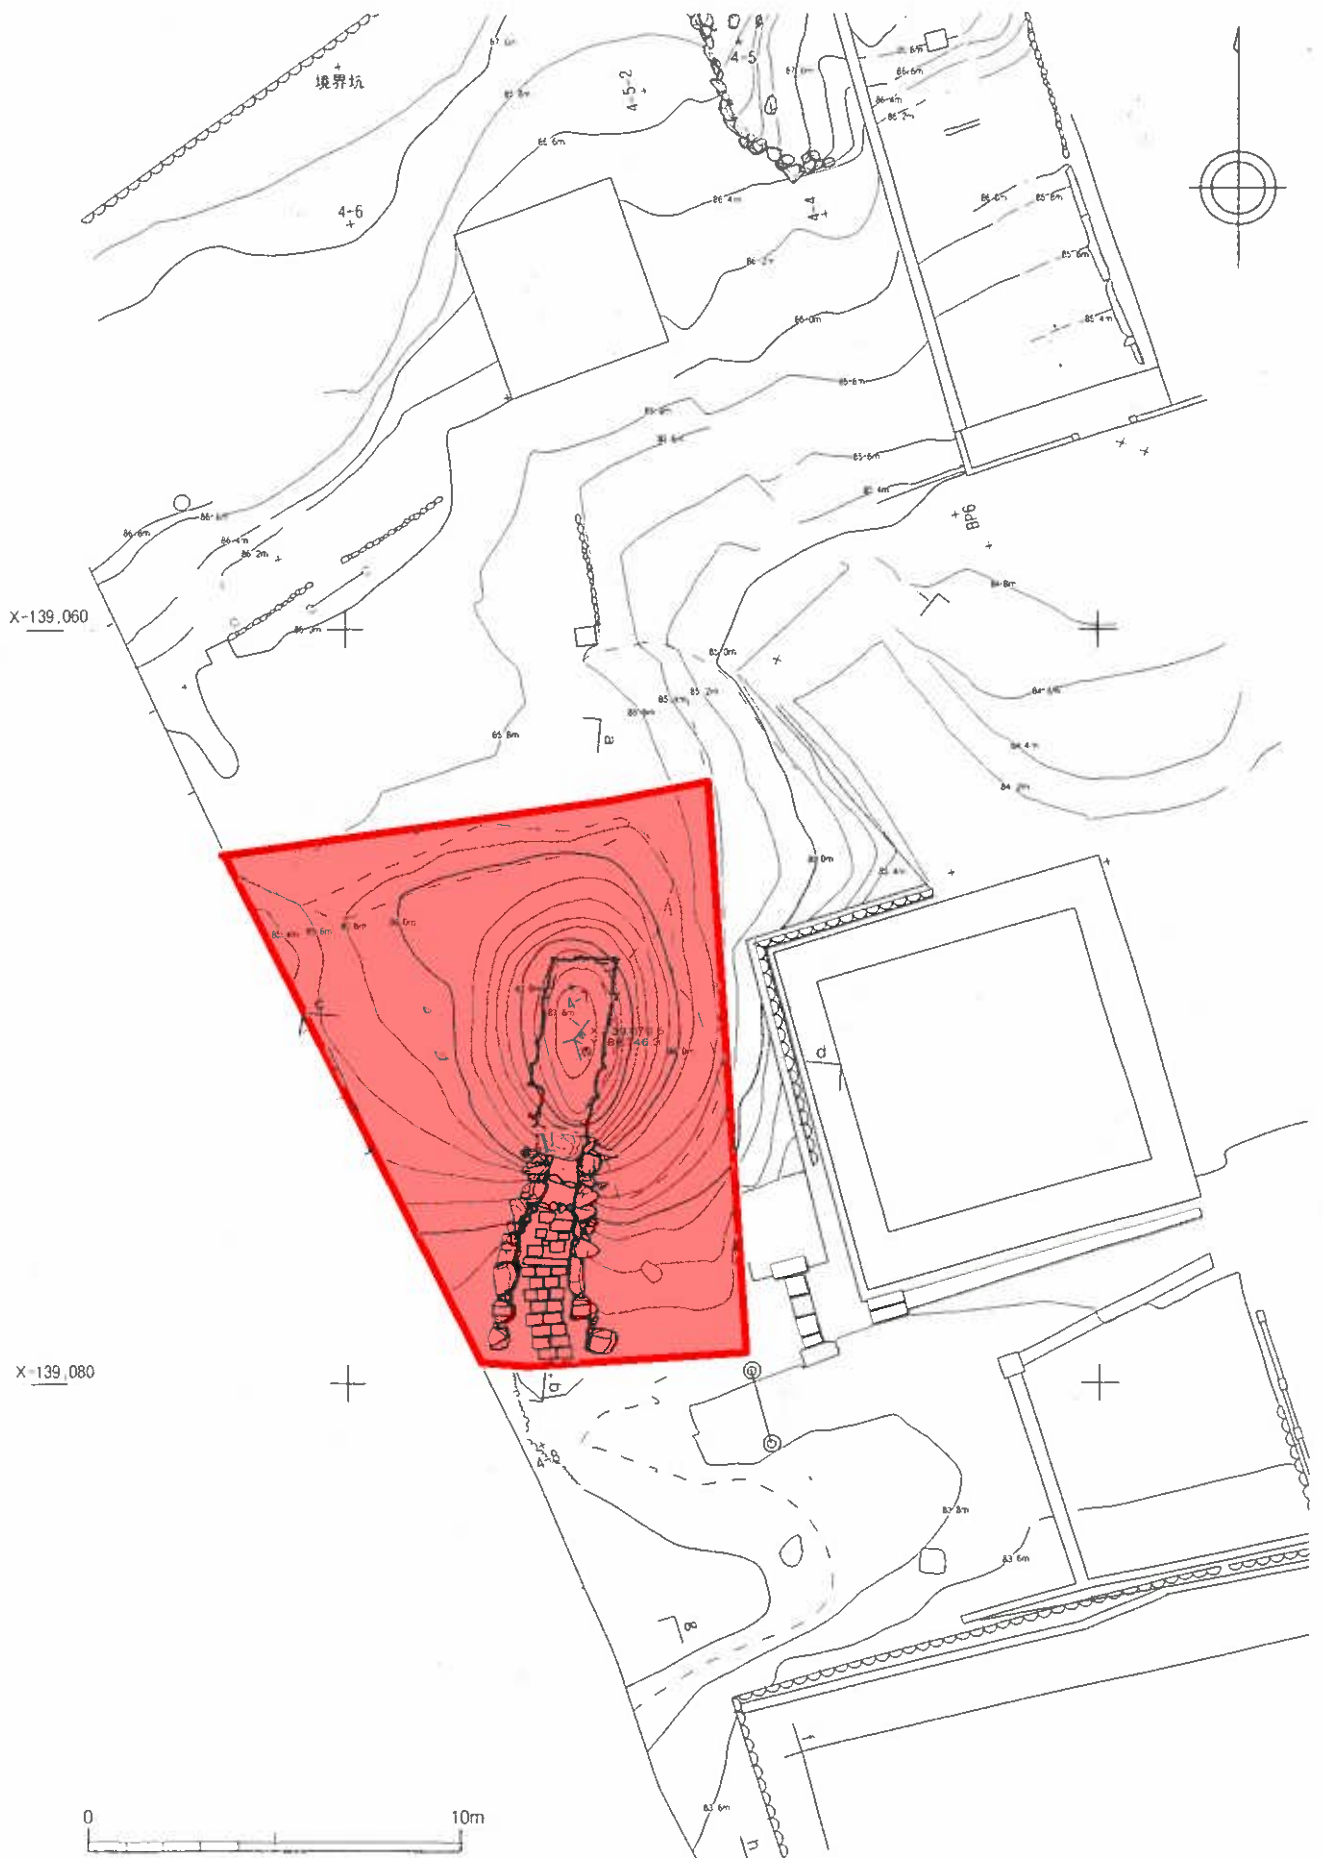
付図8 指定範囲案 (赤色部分)

- (1) 文化財の指定範囲は、墳丘を囲む溝の存在は明確ではないが、現在設置されている玉垣内に収めることも一案であり、古墳の正確な範囲とは言い難いが、管理部分が明瞭になるとともに、地上に残存する墳丘部は管理すべき範囲に入る。墳裾に関しては、現状では神社の参道の一部になるため、その詳細は確認できない。
- (2) 墳丘に既設された土留の板は、現状として墳丘の保護には適切であるが、今後の現状変更に際しては、事前協議が必要である。
- (3) 墳丘に自生している樹木の管理は、神社が墳丘の維持のために樹木医と相談の上で行っているとのことである。
