2-1 施設の老朽化

2-1-1 管路

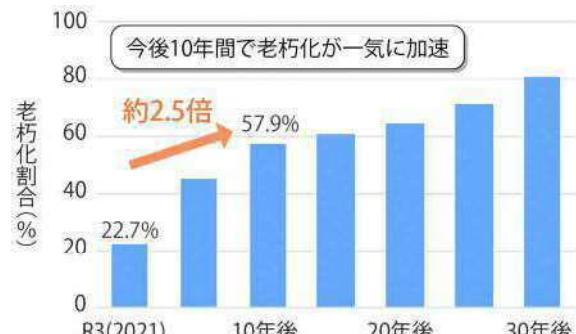
管路の標準耐用年数は、50 年とされています。芦屋市では、布設から 50 年以上経過する汚水⁶・合流・雨水管路は、令和 3 年度（2021 年度）時点で 73km ですが、本ビジョンの最終年度である令和 13 年度（2031 年度）には 186km となり、全体の 6 割近くを占めるようになります（図 2、図 3）。ここで、老朽化割合（%）とは、全管路延長のうち布設から 50 年以上経過した管路延長の割合をいいます。

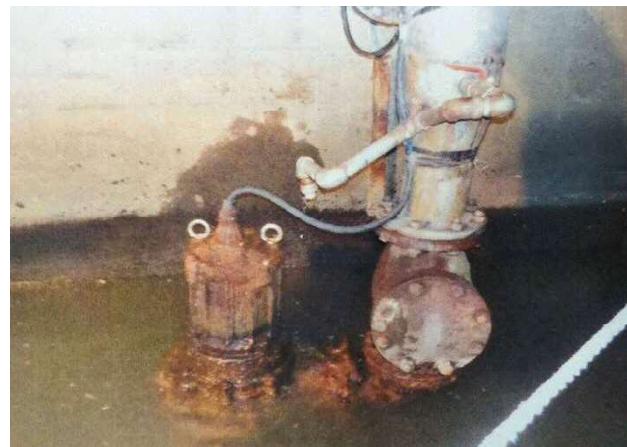
写真2 設備の老朽化状況

日常的な点検や調査などによって、設備の老朽化状況（写真2）や性能低下を判定し、修繕による延命化や改築を進めています。芦屋市では、過去の改築や修繕の実績を基に標準耐用年数を上回る目標耐用年数⁸を設定し、これを目安として設備の状態や経過年数などから改築の時期を判断しています。

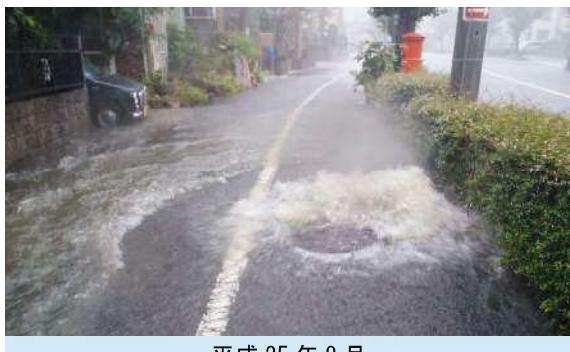
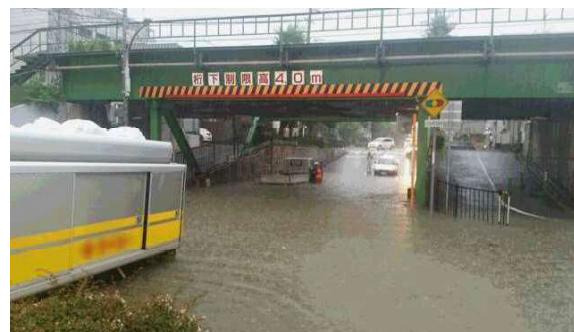
写真3 浸水被害の様子

平成 25 年 8 月

令和 2 年 7 月

平成25年の浸水被害発生時は1時間降雨量が77.5mmとなり、目標降雨強度より強い雨が降りました。浸水被害を軽減するには、施設整備に加えて、雨水の流出を抑制することも大切です。

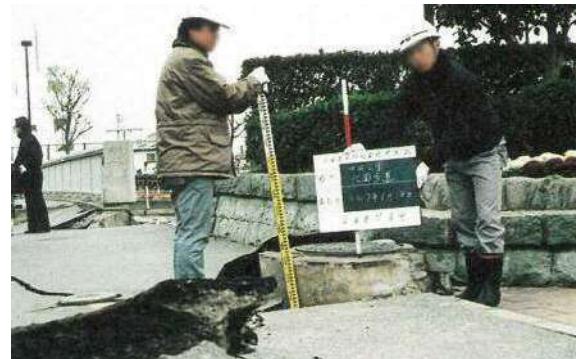
写真4 阪神・淡路大震災の被害状況

平成7年（1995年）の阪神・淡路大震災では、本市の下水道施設においても約24kmの下水道本管が破損し、液状化などの影響で約27kmの管路清掃が必要となりました。マンホールも約2,700箇所で突出・沈下・破損などがあり、宅内からの取付管¹³約2,200箇所で破損やズレが生じました。芦屋下水処理場では、場内建物や水処理設備の汚水圧送管、汚水処理施設の機器等が損傷し、南宮ポンプ場、大東ポンプ場の放流渠・沈砂池も甚大な被害を受けました。

液状化によるマンホール突出

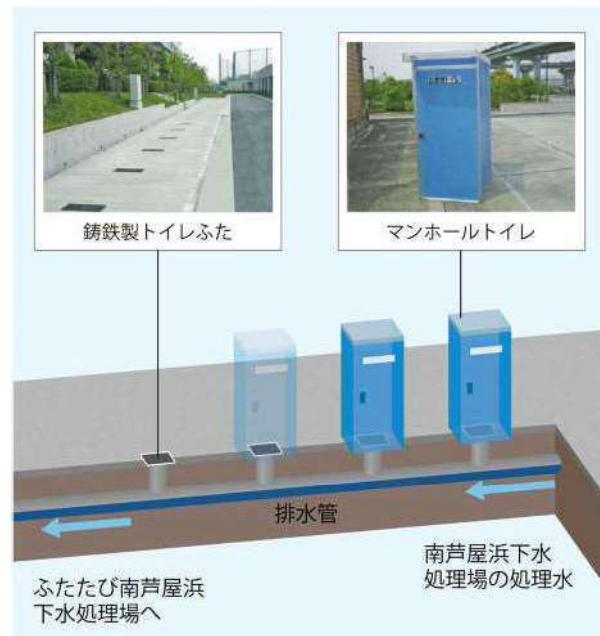
図6 マンホールトイレ（南芦屋浜下水処理場）

災害復旧以降の下水道工事においては、可とう性や伸縮性を持つ材料を採用するなど耐震化を図ってきました。また、南芦屋浜下水処理場や市役所東館、山手幹線のポケットパークなど公共施設建設の際には、適宜マンホールトイレ（図6）を整備しています。
