# 芦屋市交通バリアフリー基本構想

(阪神芦屋駅・市役所周辺地区)

## 参考資料編

# 1 バリアフリー基準調査

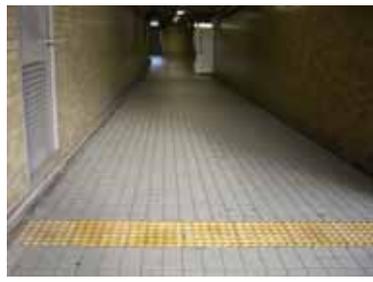
段差	・スロープが設けられている ・道路と駅構内間に段差はない		
スロープ	有効幅	・有効幅員は約 260 cmである

勾配	・勾配は約 7%である		
	手すり	×		・手すりが設置されていない
	床面	・スロープタイル張り(表面に凸凹がある)仕上げである		
誘導用ブロック		・上下端付近に視覚障害者誘導用ブロックが敷設されている		
改札外 コンコース	有効幅	・有効幅員は約 420 cmである

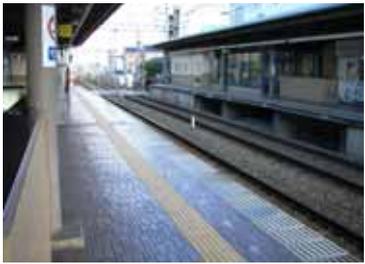
項目	適合	バリアフリー化の状況	現況写真
ホーム	床面	・ ホーム縁端にノンスリップがはり付けられている

転落防止措置	・ ホーム縁端警告ブロックが敷設されているが、ガイドラインに適合していない	
	転落防止柵	・ ホーム終始端部に転落防止柵が設置されている	
	列車接近の警告	・ 列車の接近が列車案内表示器，音声により警告されている	
	休憩施設	・ 待合所，ベンチが設置されている

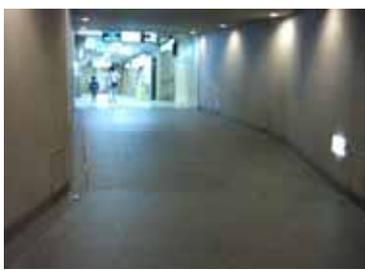
連絡通路スロープ	有効幅	・ 有効幅員は約 300～380 cmである

勾配	× ・ 勾配は約 9.5%である	
	手すり	× ・ 手すりが設置されていない	
	床面	・ ブロック舗装である	
	誘導用ブロック	× ・ 通路，スロープの上下端付近に視覚障害者誘導用ブロックが敷設されていない

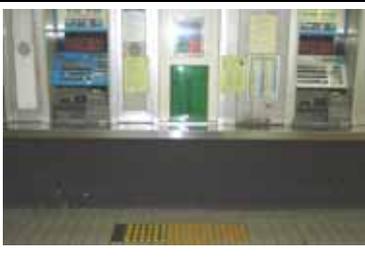
券売機	高さ・蹴込み	・ 金銭投入口の高さは約 100 cmである ・ カウンター下部に蹴込みが設けられている

点字表示	・ 運賃などの主要なボタンに点字テープがはり付けられている	
	点字運賃表	・ 券売機の横に点字運賃表が設置されている	
	誘導用ブロック	・ 点字運賃表に誘導する視覚障害者誘導用ブロックは敷設されているが、券売機へ誘導する視覚障害者誘導用ブロックが敷設されていない

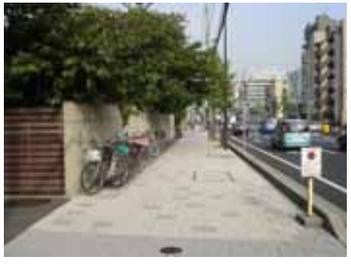
【A-1 国道2号(業平橋東詰交差点～三八通北交差点)】

項目	適合	バリアフリー化の状況	現況写真
有効幅員		・ 有効幅員は2m以上である

舗装	-	・ コンクリートブロック舗装である	
勾配		・ 縦断勾配は5%以下である	
歩車道の分離		・ 高さ15cm以上の縁石が設置されている	
高さ		・ 歩道の波打ちは発生していない	
歩車道境界段差		・ 1cmである	
誘導用ブロック	×	・ 交差点以外は敷設されていない

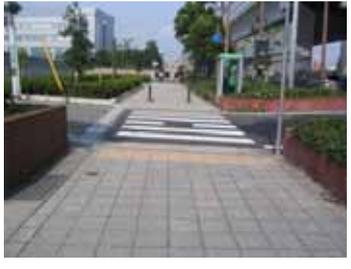
【A-2 国道43号(精道交差点～芦屋郵便局)】

項目	適合	バリアフリー化の状況	現況写真
有効幅員		・ 有効幅員は2m以上である

舗装	-	・ コンクリートブロック舗装である	
勾配		・ 縦断勾配8%以上の箇所がある(橋付近)	
歩車道の分離		・ 高さ15cm以上の縁石などが設置されている	
高さ		・ 歩道の波打ちは発生していない	
歩車道境界段差		・ 1cmである	
誘導用ブロック	×	・ 交差点以外は敷設されていない

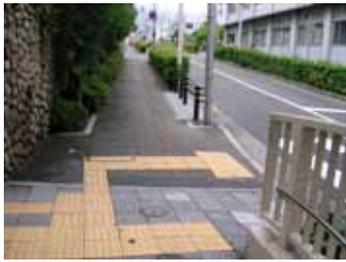
【A-4 県道奥山精道線（阪神芦屋駅～精道交差点）】

項目	適合	バリアフリー化の状況	現況写真
有効幅員		・ 有効幅員は2m以上である

舗装	-	・ インターロッキングブロック舗装である	
勾配		・ 縦断勾配は5%以下である	
歩車道の分離		・ 高さ15cm以上の縁石などが設置されている	
高さ	×	・ 歩道の波打ちが発生している	
歩車道境界段差		・ 1cmである	
誘導用ブロック		・ 誘導用ブロックが敷設されているが、形状が小さい

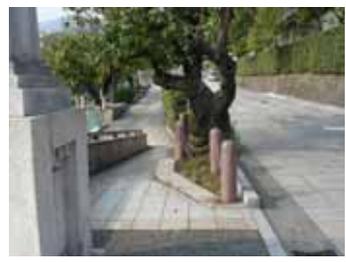
【A-5 市道216号線（市民センター本館・ルナホール～業平橋東詰交差点）】

項目	適合	バリアフリー化の状況	現況写真
有効幅員		・ スロープの箇所では有効幅員が2m未満(1.2m)である

舗装	-	・ 石材・タイル舗装である	
勾配		・ スロープの箇所などで縦断勾配が8%以上である	
歩車道の分離		・ 車止めが設置されている	
高さ		・ 歩道の波打ちは発生していない	
歩車道境界段差		・ 1cmである	
誘導用ブロック	×	・ 交差点以外は敷設されていない

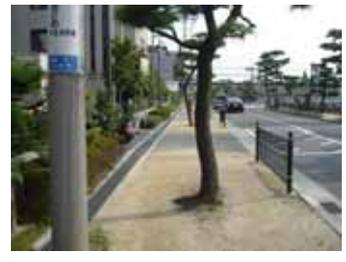
【A-6 市道216号線（業平橋東詰交差点～芦屋警察署）】

項目	適合	バリアフリー化の状況	現況写真
有効幅員		・ 街路樹、信号機などにより有効幅員が2m未満(0.5m, 1.0mなど)の箇所がある

舗装	×	・ 未舗装である	
勾配		・ 車両乗入れ部の横断勾配が2%以上である	
歩車道の分離		・ 高さ15cm以上の縁石が設置されている	
高さ	×	・ 歩道の波打ちが発生している	
歩車道境界段差		・ 2cm以下である	
誘導用ブロック	×	・ 交差点以外は敷設されていない

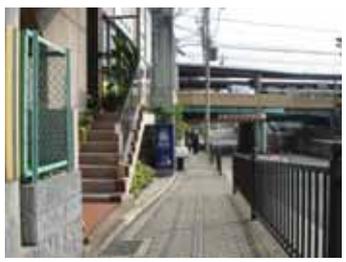
【A-7 市道216号線（芦屋警察署～芦屋市役所）】

項目	適合	バリアフリー化の状況	現況写真
有効幅員	×	・ 線路以北の有効幅員は2m(1.7m)未満である

舗装	-	・ インターロッキングブロック舗装である	
勾配	×	・ 縦断勾配が8%以上である ・ 横断歩道の横断勾配が2%以上である	
歩車道の分離		・ 高さ15cm以上の縁石が設置されている	
高さ	×	・ 歩道の波打ちが発生している	
歩車道境界段差		・ 2cm以下である	
誘導用ブロック		・ 誘導用ブロックが敷設されているが、色が歩道と同色であり、形状が小さい

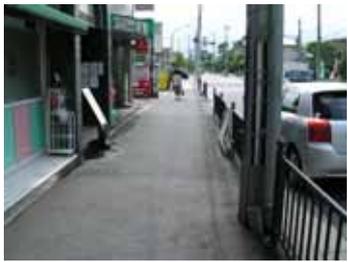
【A-8 市道 338-1 号線 (芦屋警察署前交差点～公光橋東詰交差点)】

項目	適合	バリアフリー化の状況	現況写真
有効幅員		・ 有効幅員は2m以上である

舗装	-	・ アスファルト舗装である	
勾配		・ 縦断勾配は5%以下である	
歩車道の分離		・ 高さ15cm以上の縁石が設置されている	
高さ	×	・ 歩道の波打ちが発生している	
歩車道境界段差		・ 2cm以下である	
誘導用ブロック	×	・ 交差点以外は敷設されていない

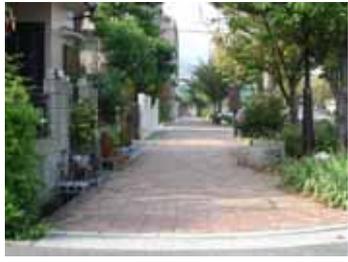
【A-9 市道 229 号線 (青少年センター前交差点～芦屋郵便局)】

項目	適合	バリアフリー化の状況	現況写真
有効幅員		・ 有効幅員は2m以上である

舗装	-	・ インターロッキングブロック舗装である	
勾配		・ 縦断勾配8%以上の箇所がある(国道43号付近)	
歩車道の分離		・ 高さ15cm以上の縁石などが設置されている	
高さ		・ 歩道の波打ちは発生していない	
歩車道境界段差		・ 2cm以下である	
誘導用ブロック	×	・ 交差点以外は敷設されていない

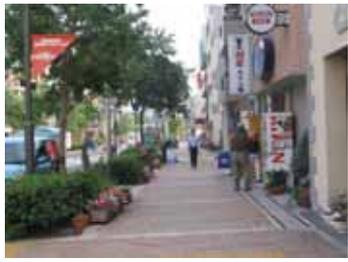
【A-11 市道 210 号線 (本通り)】

項目	適合	バリアフリー化の状況	現況写真
有効幅員		・ 有効幅員は2m以上である

舗装	-	・ インターロッキングブロック舗装である	
勾配		・ 縦断勾配は5%以下である	
歩車道の分離		・ 高さ15cm以上の縁石などが設置されている	
高さ		・ 歩道の波打ちは発生していない	
歩車道境界段差		・ 1cmである	
誘導用ブロック	×	・ 交差点以外は敷設されていない

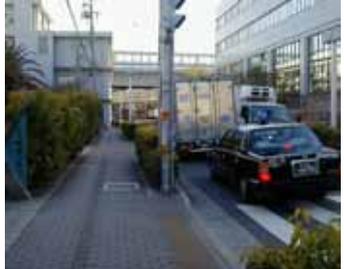
【B-2 県道奥山精道線 (精道小学校西門～精道交差点)】

項目	適合	バリアフリー化の状況	現況写真
有効幅員		・ 有効幅員は 2m 未満の箇所 (1.4m) がある

舗装	-	・ インターロッキングブロック舗装である	
勾配		・ 縦断勾配 8% 以上の箇所がある (国道 43 号付近)	
歩車道の分離		・ 高さ 15cm 以上の縁石などが設置されている	
高さ	×	・ 歩道の波打ちが発生している	
歩車道境界段差		・ 1cm である	
誘導用ブロック		・ 誘導用ブロックが敷設されているが、形状が小さい

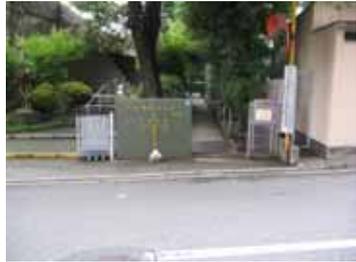
【福祉会館・老人福祉会館】

項目		適合	バリアフリー化の状況	現況写真
屋外	敷地内通路		・ 幅 110 cm, 勾配約 8% のスロープがある (階段併設)

<p>[ 道路との連続性 ] ・ 道路と敷地の境界部分に段差がある</p>
	誘導用ブロック		・ 誘導用ブロックが敷設されているが、色が路面と同色である	
	駐車場		・ 車いす用駐車スペースの幅が 300 cm である	
建物の出入口			・ 出入口の幅は 135 cm である	
屋内	廊下等		・ 廊下幅は 190 cm である, 段差がない	
	スロープ	-		
	エレベーター		・ 出入口の幅 90 cm, 床面積が約 2.1 m <sup>2</sup> である	
	階段		・ 手すりが設置され, 段は識別しやすい。	
	出入口 (部屋)		・ 出入口の幅は 120 cm である	
	トイレ		・ 車いす使用者用トイレなどが設置されているが, オストメイト対応トイレが設置されていない	
誘導用ブロック	×	・ 案内設備までの経路に誘導用ブロックが敷設されていない, 階段上端付近の誘導用ブロックの色が床面と同色である

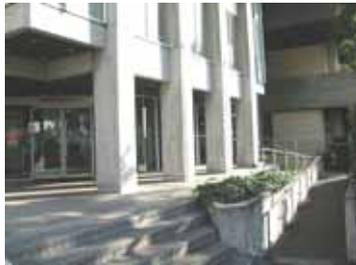
【市民センター本館】

項目		適合	バリアフリー化の状況	現況写真
屋外	敷地内通路		・ 幅 120 cm, 勾配約 8% のスロープがある (階段併設)

<p>[ 道路との連続性 ] ・ 道路と敷地の境界部分に段差はない</p>
	誘導用ブロック		・ 誘導用ブロックが敷設されているが、色が路面と同色である	
	駐車場	-	・ 駐車場は設置されていない	
建物の出入口			・ 出入口の幅は 160 cm である	
屋内	廊下等		・ 廊下幅は 290 cm である, スロープがある	
	スロープ		・ スロープ幅が 100 cm である (階段併設)	
	エレベーター		・ 出入口の幅 80 cm, 床面積が約 1.9 m <sup>2</sup> である	
	階段		・ 3階～4階に回り階段がある	
	出入口 (部屋)		・ 出入口の幅は 80 cm である	
	トイレ		・ 車いす使用者用トイレが設置されているが, オストメイト対応トイレや男子トイレに床置き式小便器が設置されていない	
誘導用ブロック		・ 案内設備までの経路に誘導用ブロックが敷設されているが, スロープの上端付近に誘導用ブロックが敷設されていない

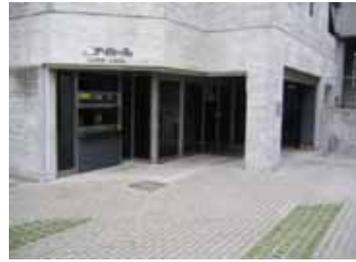
【ルナホール】

項目		適合	バリアフリー化の状況	現況写真
屋外	敷地内通路		・ 通路の勾配が約 11% である (西側から1階玄関への通路)

<p>[ 道路との連続性 ] ・ 道路と敷地の境界部分に段差はない</p>
			・ 幅 130 cm, 勾配約 8% のスロープがある (地下小ホール玄関への通路)	
	誘導用ブロック		・ 誘導用ブロックが敷設されているが、色が路面と同色である	
駐車場	-	・ 駐車場は設置されていない		
建物の出入口			・ 出入口の幅は 220 cm である	
屋内	廊下等		・ ロビーになっている, 段差がない	
	スロープ	-		
	エレベーター		・ 出入口の幅 80 cm, 床面積が約 2.0 m <sup>2</sup> である	
	階段		・ 手すりが設置され, 段は識別しやすい	
	出入口 (部屋)		・ 出入口の幅は 170 cm である	
	トイレ		・ 車いす使用者用トイレなどが設置されているが, オストメイト対応トイレが設置されていない	
誘導用ブロック	×	・ 案内設備までの経路に誘導用ブロックが敷設されていない, 階段上端付近の誘導用ブロックの色が床面と同色である

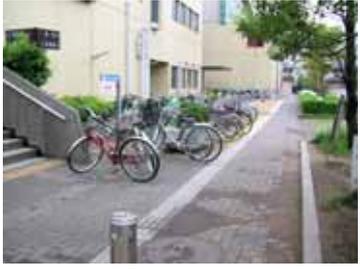
【体育館・青少年センター】

項目		適合	バリアフリー化の状況	現況写真
屋外	敷地内通路		・ 通行幅 120 cm以上, 段差がない

<p>[ 道路との連続性 ]</p> <ul style="list-style-type: none"> <li>・ 道路と敷地の境界部分に段差がある</li> </ul>
	誘導用ブロック		・ 誘導用ブロックが敷設されている	
	駐車場		・ 幅 380 cmの車いす用駐車スペースがある	
建物の出入口			・ 出入口の幅は 180 cmである	
屋内	廊下等		・ 廊下幅は 350 cmであり, 段差がない	
	スロープ	-		
	エレベーター		・ 出入口の幅 90 cm, 床面積が約 2.0 m <sup>2</sup> である	
	階段		・ 手すりが設置され, 段は識別しやすい	
	出入口(部屋)		・ 出入口の幅は 90 cmである	
	トイレ		・ 車いす使用者用トイレなどが設置されているが, オストメイト対応トイレが設置されていない	
誘導用ブロック			・ 案内設備までの経路などに誘導用ブロックが敷設されている

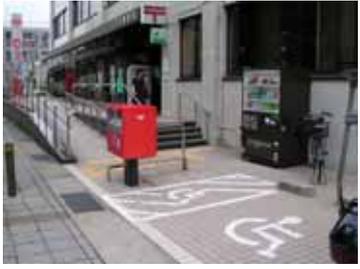
【芦屋郵便局】

項目		適合	バリアフリー化の状況	現況写真
屋外	敷地内通路		・ 幅 120 cm, 勾配約 8%のスロープがある(階段併設)

<p>[ 道路との連続性 ]</p> <ul style="list-style-type: none"> <li>・ 道路と敷地の境界部分に段差はない</li> </ul>
	誘導用ブロック		・ 誘導用ブロックが敷設されている	
	駐車場		・ 車いす用駐車スペースの幅が 350 cmである	
建物の出入口			・ 出入口の幅は 105 cmである	
屋内	廊下等		・ 廊下幅は 173 cmであり, 段差がない	
	スロープ	-		
	エレベーター	-		
	階段	-		
	出入口		・ 出入口の幅は 90 cmである	
	トイレ	-		
誘導用ブロック			・ 窓口までの経路などに誘導用ブロックが敷設されている
