# 令和6年能登半島地震 家屋被害認定2次調査業務 R6.3.11～3.18珠洲市派遣報告

R6.3.17 珠洲

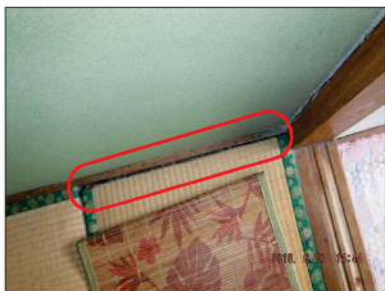
●程度 I

| 程 度 | 損 傷 の 例 示 | 損傷程度 |
|---|---|---|
| I | <ul style="list-style-type: none"> <li>床と壁との間にわずかなずれが生じている。</li> <li>床仕上・畳に損傷が見られる。</li> </ul> | 10% |

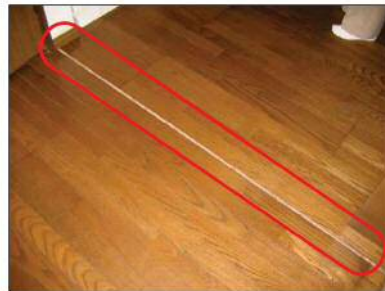
●程度 II

| 程 度 | 損 傷 の 例 示 | 損傷程度 |
|---|---|---|
| II | <ul style="list-style-type: none"> <li>床板の継目に隙間が生じている。</li> <li>束が束石よりわずかにずれている。</li> <li>床仕上・畳に著しい損傷が見られる。</li> </ul> | 25% |

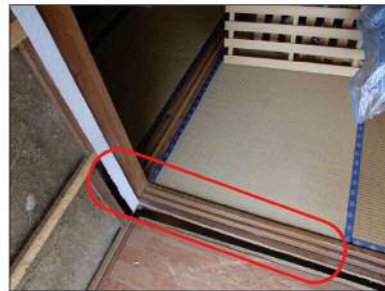
●程度 III

| 程 度 | 損 傷 の 例 示 | 損傷程度 |
|---|---|---|
| III | <ul style="list-style-type: none"> <li>床板にずれ、若干の不陸が見られる。</li> <li>束が束石から数cmずれている。</li> <li>土台が柱からわずかにずれている。</li> <li>土台が基礎からわずかにずれている。</li> <li>床仕上、畳の大部分に著しい損傷が生じている。</li> </ul> | 50% |

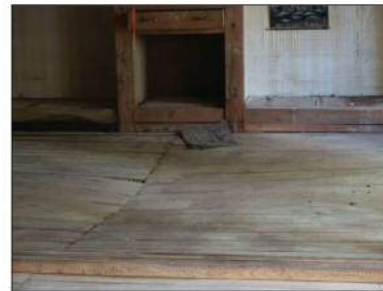
●程度 IV

| 程 度 | 損 傷 の 例 示 | 損傷程度 |
|---|---|---|
| IV | <ul style="list-style-type: none"> <li>床板に著しい不陸、折損が見られる。</li> <li>束が束石から脱落している。</li> <li>土台が柱から著しくずれている。</li> <li>土台が基礎から著しくずれている。</li> <li>階段がずれている。</li> </ul> | 75% |

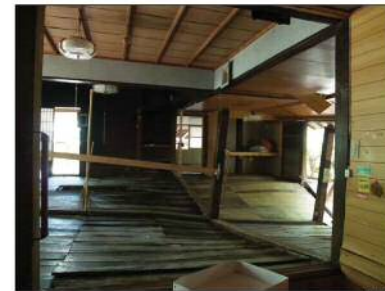
●程度 V

| 程 度 | 損 傷 の 例 示 | 損傷程度 |
|---|---|---|
| V | <ul style="list-style-type: none"> <li>全ての床板に著しい不陸が見られる。</li> <li>全ての土台、柱、束が基礎、束石等から脱落している。</li> <li>大引、根太の大部分が落下している。</li> <li>階段がはずれている。</li> </ul> | 100% |

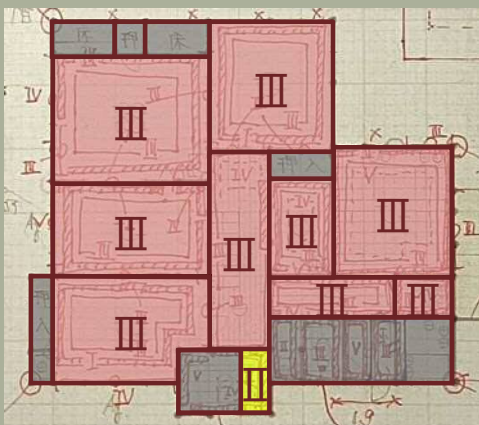
Ⅱ： 2コマ／延： 132コマ＝ 1.5%→1割

Ⅲ： 110コマ／延： 132コマ＝83.3%→9割

Ⅱ： 損傷25% × 面積1割＝損傷率 2.5%

Ⅲ： 損傷50% × 面積9割＝損傷率45.0%

床の損傷率＝損傷率47.5%

∴ 家屋全体に占める床の損傷率は5%
