旧芦屋市営宮塚町住宅について

文化財名称： 旧芦屋市営宮塚町住宅（きゅうあしやしえいみやづかちょうじゅうたく）
員 数： 1 棟
所在地： 兵庫県芦屋市宮塚町 89 番 1
構造形式等： 石造 2 階建
建築面積： 177 m²
建設年代等： 昭和 28 年（1953）竣工，平成 30 年（2018）改修
所有者： 芦屋市（兵庫県芦屋市精道町 7 番 6 号）
建築主： 芦屋市
設計者： 芦屋市建設部建築課

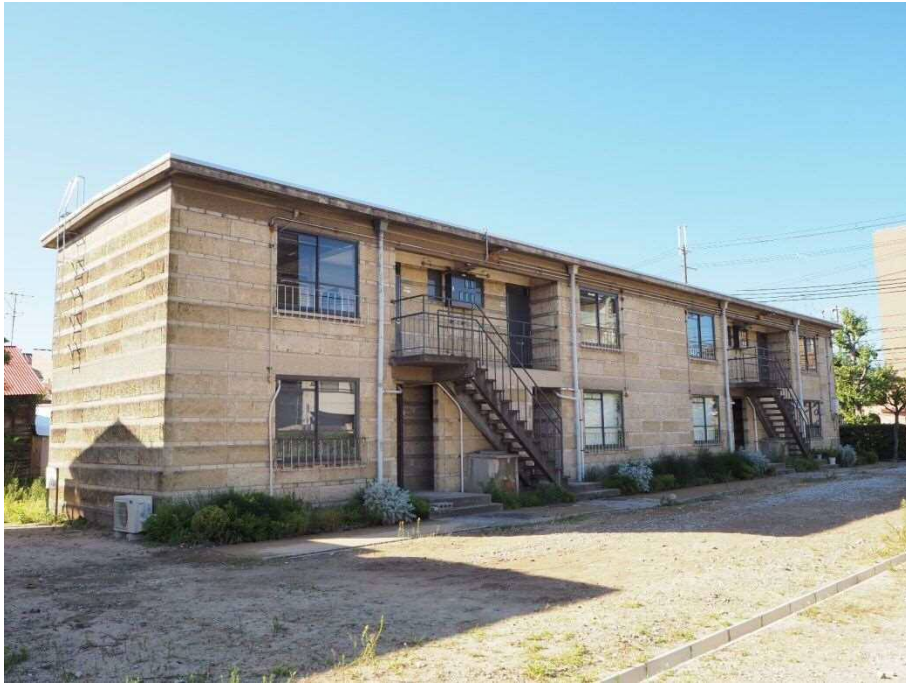
旧芦屋市営宮塚町住宅 01

北東面外観

公営住宅標準設計 52FC 型を用いた外観。
外壁は日華石を用いた石造。

当建物の形態は 52FC 型に基づき、2 階建てで住戸が各階毎にあるフラット型である。通路型式は階段室から直接各住戸へアクセスする階段室型であるが、階段は屋外に出ている。

外壁は石造で、垂直方向に鉄筋を通すために石材間の目地は縦方向に揃っている。また、石材間に水平に並べられたコンクリートブロック内にも鉄筋を入れることによって、建物全体に鉄筋を張り巡らせている。

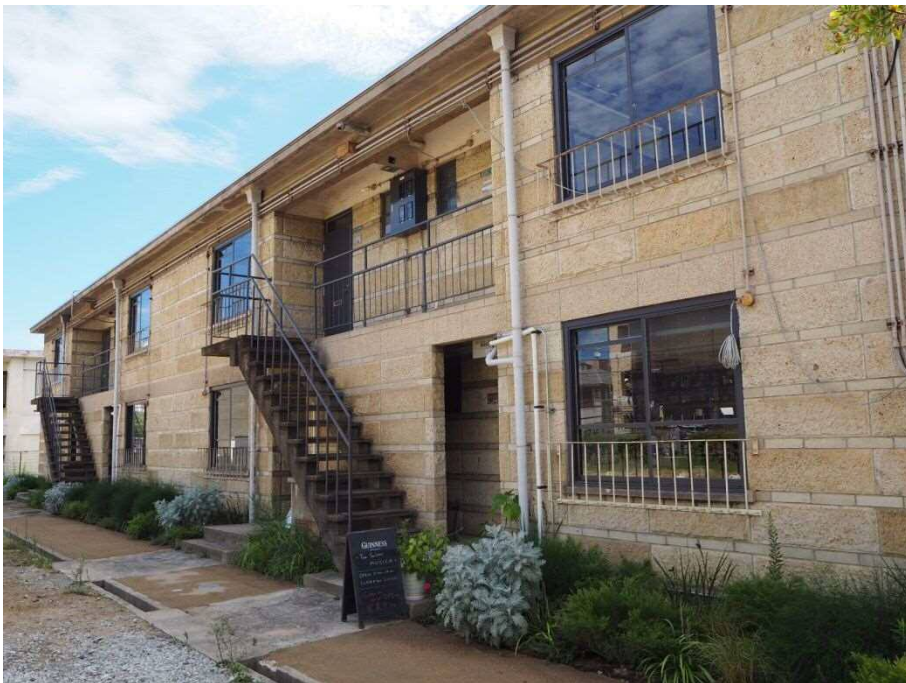
旧芦屋市営宮塚町住宅 02

北西面外観

階段室から直接各住戸へアクセスする階段室型で、階段は屋外に出ている。

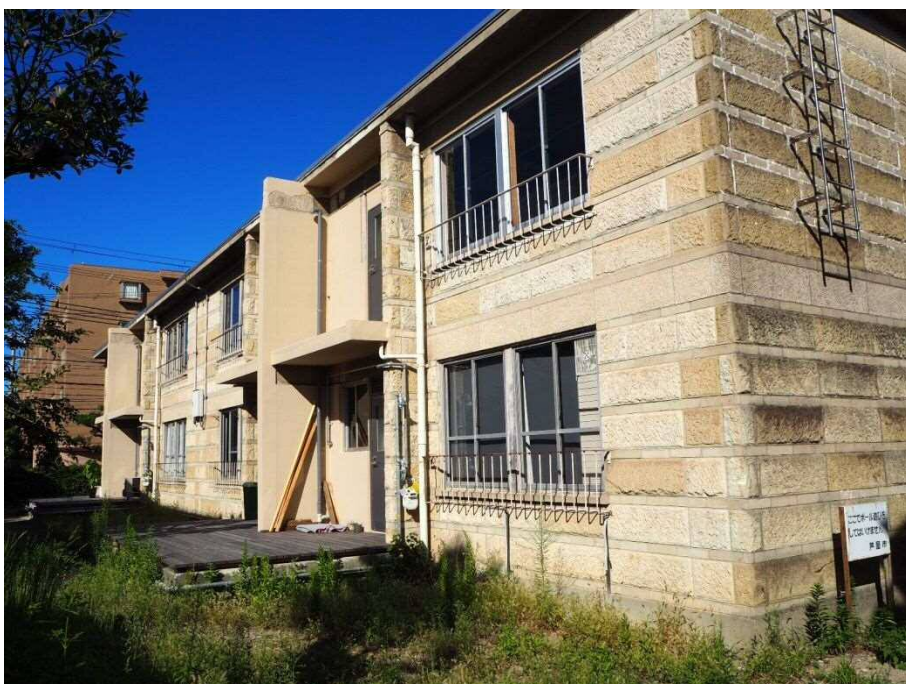
旧芦屋市営宮塚町住宅 03

南東面外観

バルコニーの両端に設けられた突出する壁は、意匠的にもスラブと壁との面的な構成を強調するデザインとなっている。

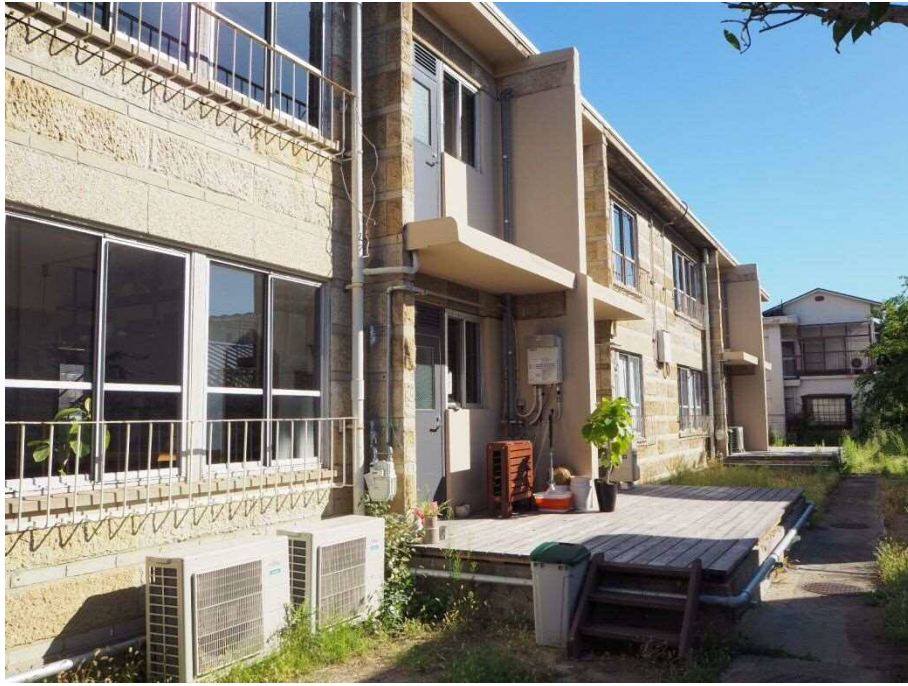
旧芦屋市宮宮塚町住宅 04

南西面外観

南壁の浴室撤去部分は、竣工時のバルコニーらしく復元し、1階にはオープンな利用にも対応できるようにウッドデッキを新設している。

南壁には2階に小規模なバルコニーがつくられていたが、昭和55年(1980)にはバルコニー一部に浴室等を増築した。その後、増築部分については、平成29年(2017)に住宅の用途廃止後に撤去しており、竣工当時のバルコニー風に復元している。

平成30年(2018)には、耐震改修工事を施した上で、ものづくりやアトリエ等のテナントとして賃貸するために、内装等のリノベーションを行う中で、1階の浴室撤去部分にウッドデッキを新設する等により、オープンな利用にも対応できる仕様としたが、外観については竣工当時の姿の良好な保存に努めている。

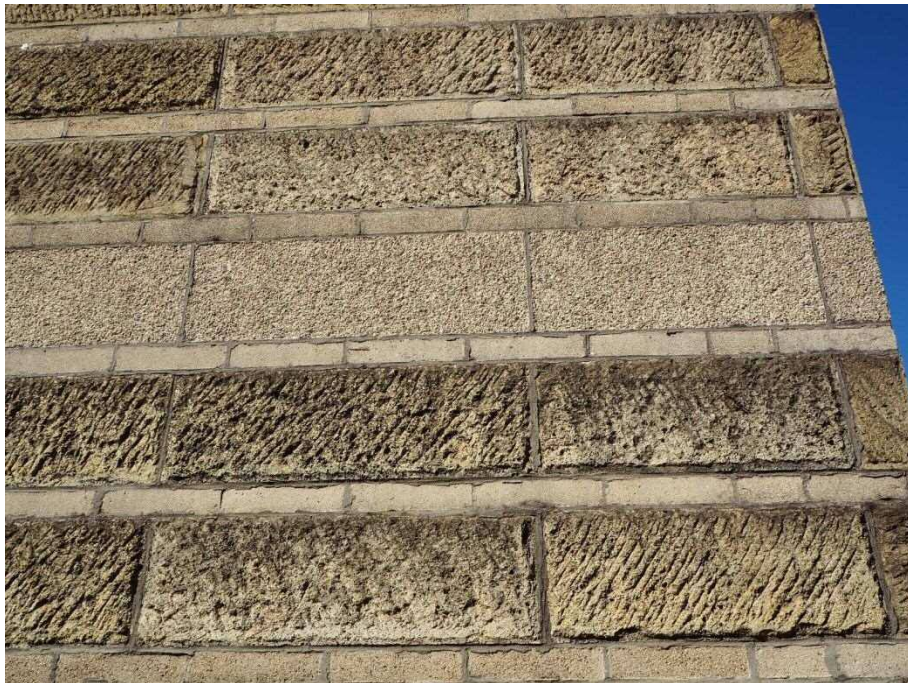
旧芦屋市宮宮塚町住宅 05

外壁(東壁)の石材(日華石)・

鉄筋コンクリート造スラブ・

コンクリートブロック

日華石の表面には、「ツルメ」と呼ばれる加工痕が顕著に残る。スラブとコンクリートブロックは、表面を洗い出し仕上げとすることによって石材とコンクリートの材質の違いを目立たなくさせ、建物全体が石造であるかのようなデザインを生み出している。

外壁に使用されている石材は、「日華石」と呼ばれる石川県小松市産の凝灰岩である。日華

石は淡い黄色を呈し、軽量で、通気性が良く、湿気を帯びにくい、軟らかく加工がしやすい等の特徴がある。

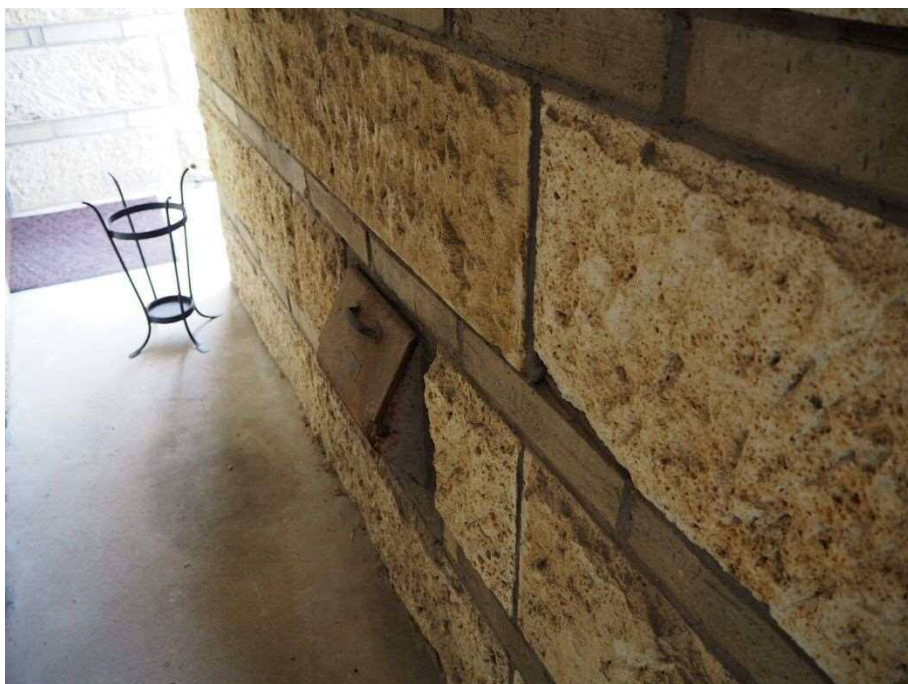
旧芦屋市宮宮塚町住宅 06

ゴミ箱の投入口

1階の階段室の壁には、ゴミ箱の鉄製の投入口が設けられている。

1階の階段室の壁には、コンクリート製のゴミ箱及び鉄製の投入口が設けられている。

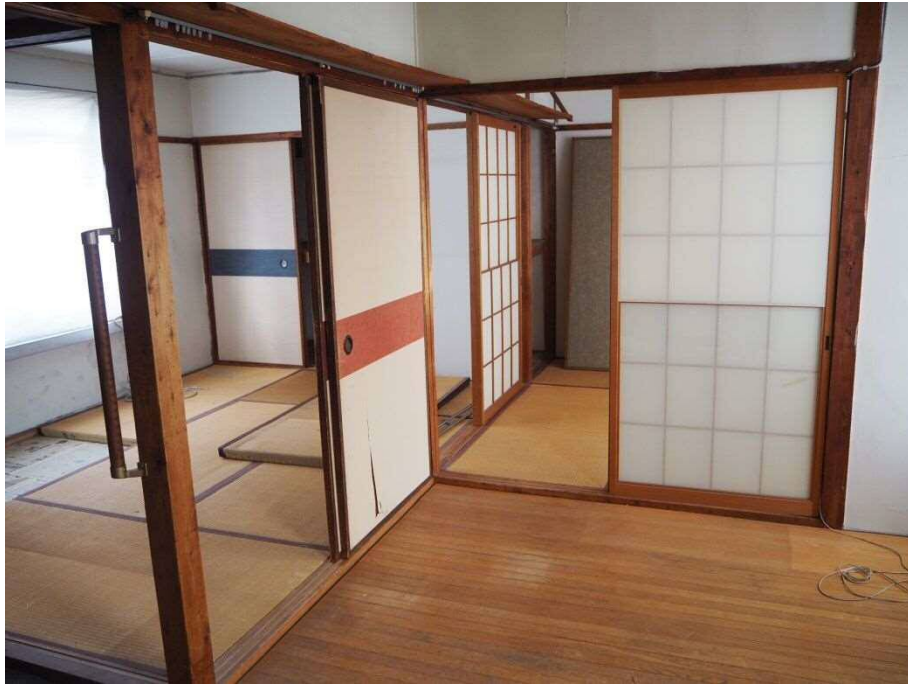
旧芦屋市営宮塚町住宅 07

市営住宅時の間取（2階6号室、リノベーション前）

南西（台所側）から撮影。居間兼客間の板間と6畳と4畳半の和室。

玄関は北入りで、間取りは6畳と4畳半の2室及び台所と居間兼客間の板間からなる。

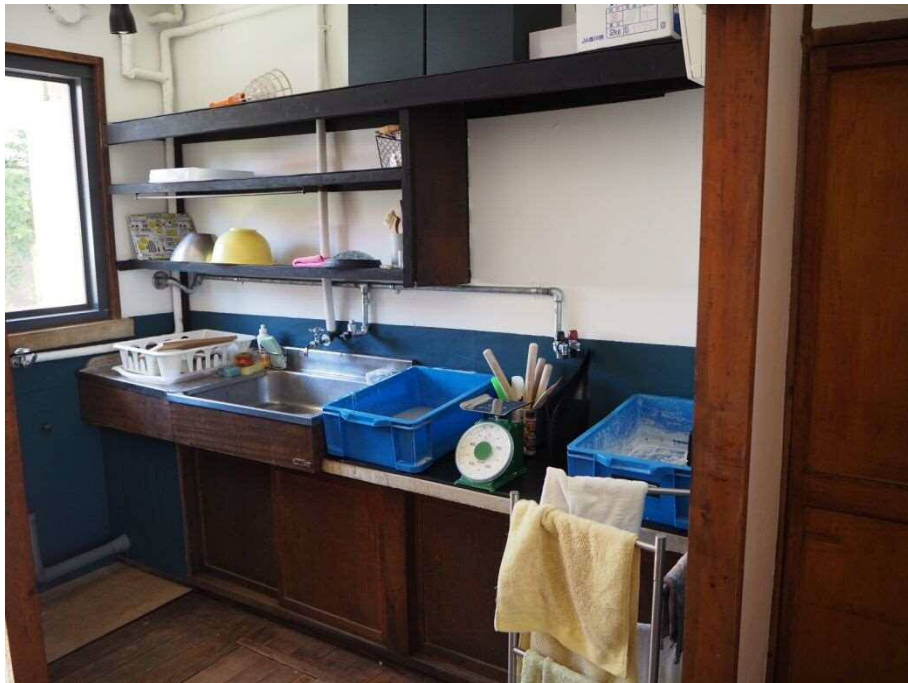
旧芦屋市営宮塚町住宅 08

台所（1階4号室、リノベーション後）

木製に金属板張りの流し台はじめ昭和20年代の台所が、ガラス工房となった今も良好に保存・活用されている。

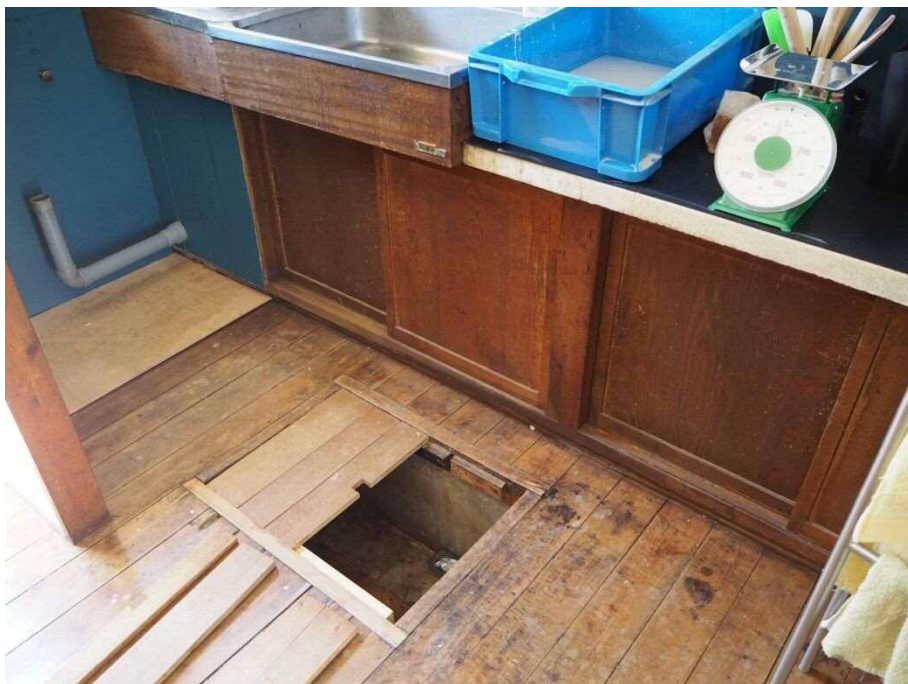
旧芦屋市営宮塚町住宅 09

台所の床下収納（1階4号室、リノベーション後）

1階にのみ設けられた台所に床下収納。ガラス工房となった今も良好に保存されている。

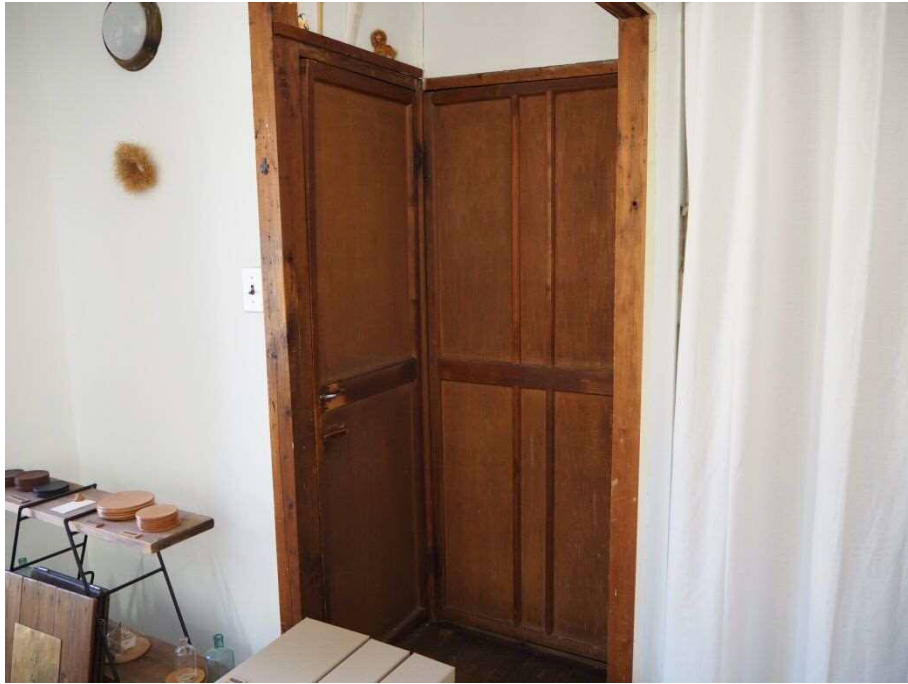
旧芦屋市宮宮塚町住宅 10

便所・物入の板戸（1階3号室、リノベーション後）

設計図の建具表に描かれている竣工当時の木製の板戸が、革靴店となった今も良好に保存・活用されている。

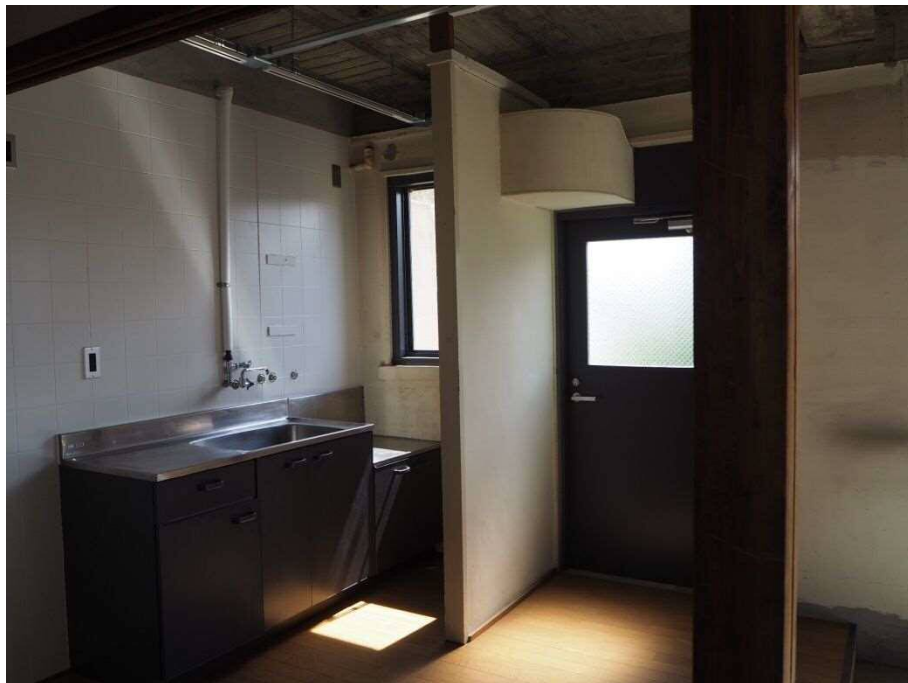
旧芦屋市宮宮塚町住宅 11

板間の袖壁（2階7号室、リノベーション前）

板間には、台所の一部を遮る袖壁が設けられている。

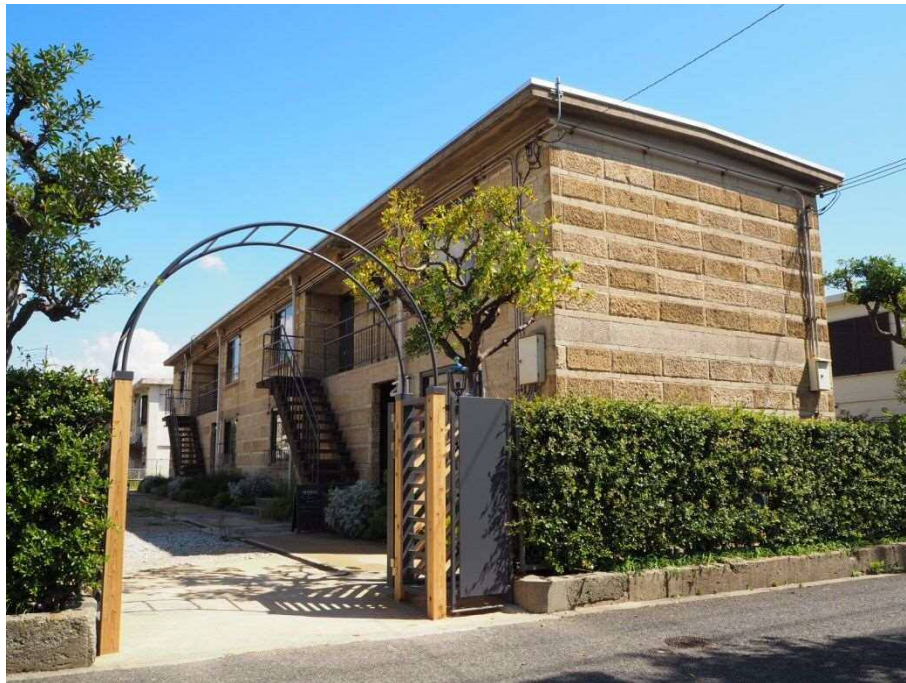
旧芦屋市宮宮塚町住宅 17

敷地の門

敷地の西側には、旧宮塚町住宅の活用に合わせてアーチ形の門を新設している。

なお、令和元年 (2019) には、当該敷地西側の出入口に旧芦屋市宮宮塚町住宅の活用を踏まえてアーチ形を新設している。また、当該敷地は角地で敷地に面する北側と西側の道路 (西側の道路は芦屋中央線) より良く見えることから、周辺の良い景観の形成に寄与している。

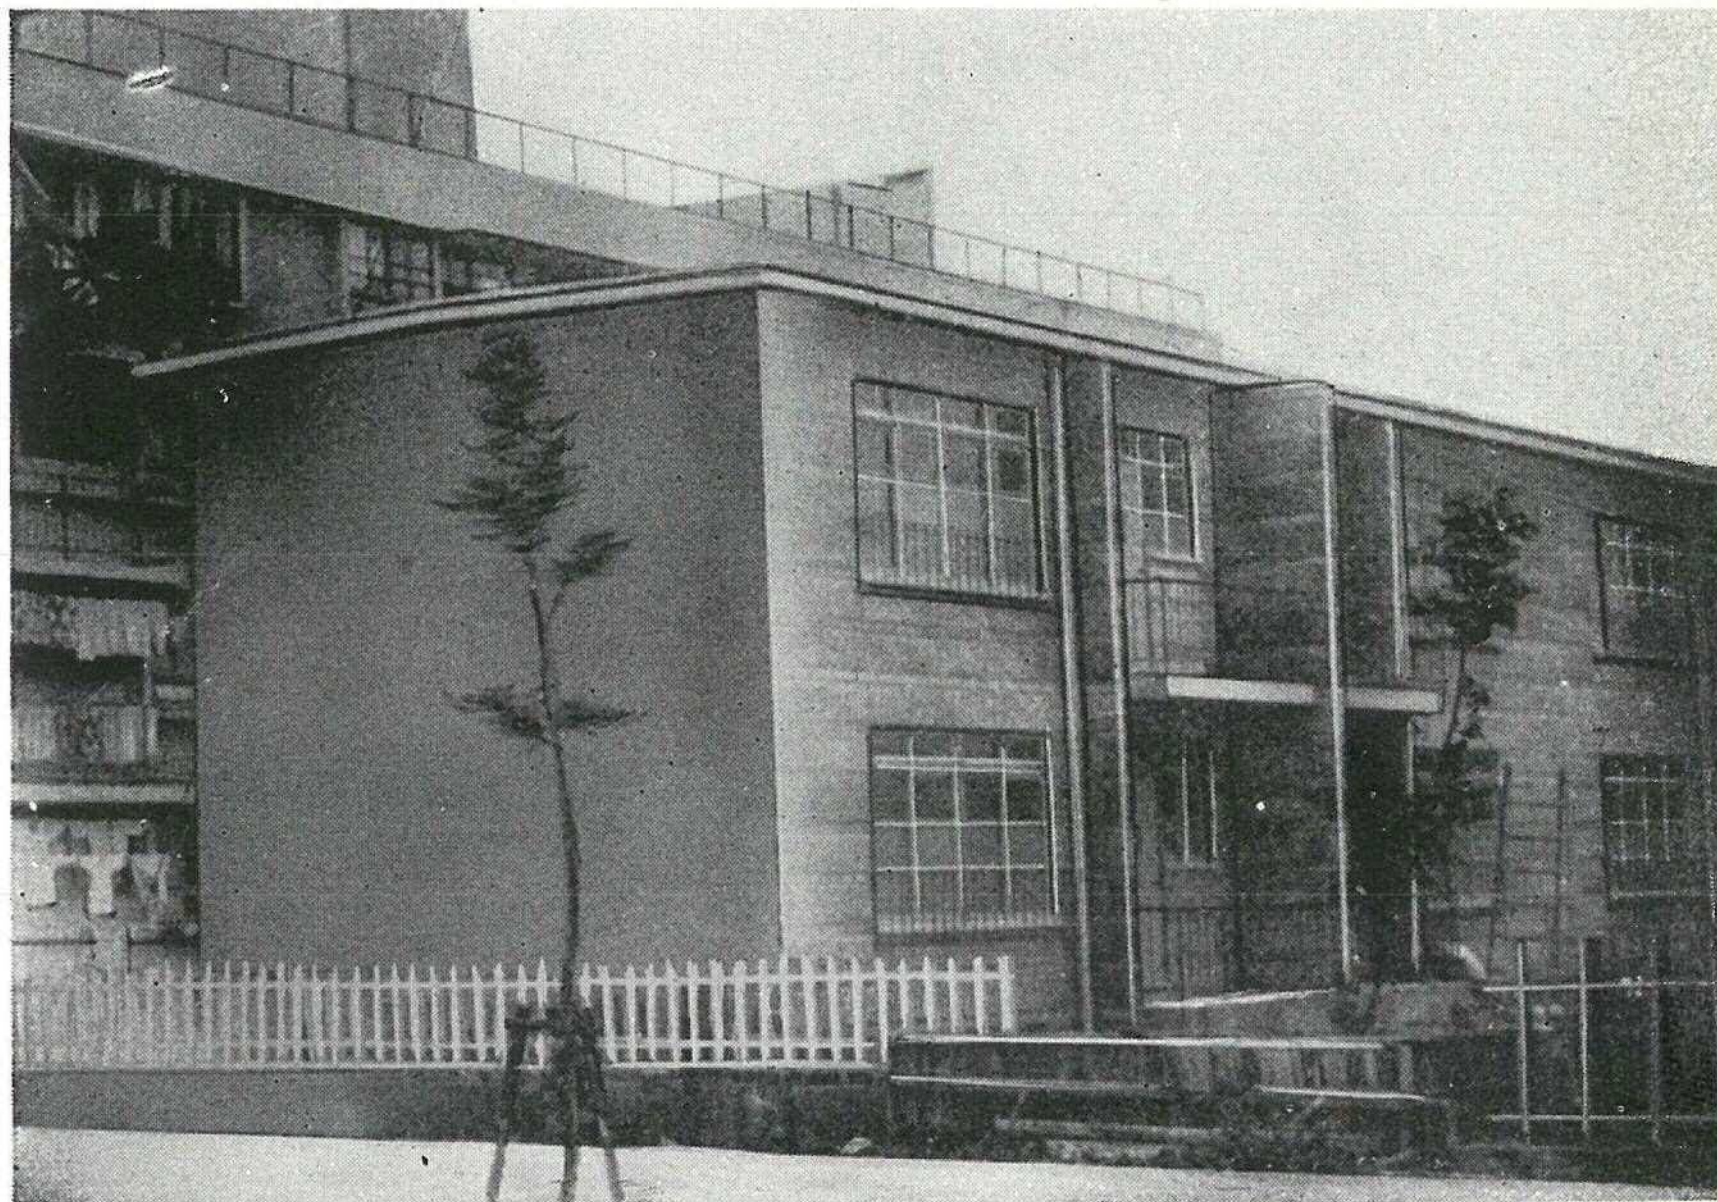
市 営 住 宅 (宮塚町)

石造
ブロック・ハウス
後は鉄筋
コンクリート
三階建市営
アパート
