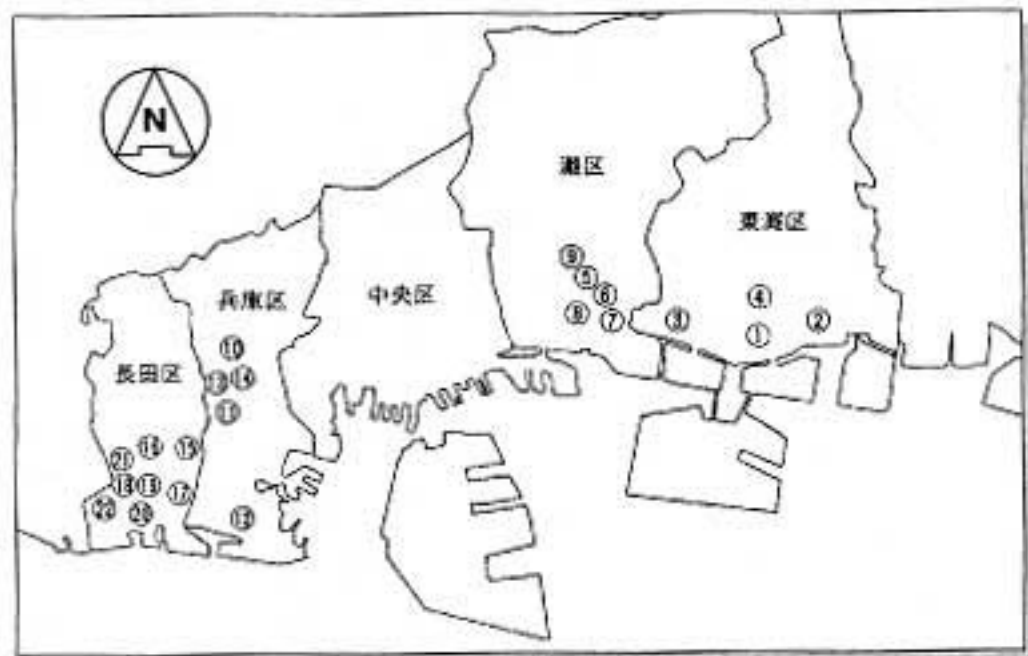
図-2 大規模火災の発生場所

今回の地震火災では、約70ヘクタールが焼失し、約7,000棟が灰塵に帰している。1,000㎡以上焼失した火災は49件あり、そのうちの10件は33,000㎡（1万坪）以上焼失の大火となった。30棟以上焼失した大規模火災を表2と図2に示す⁽⁴⁾。長田区や兵庫区などの下町（インナーシティ）で大規模な火災が数多く発生していることがわかる。

こうした大火は、地震直後に出火したものが殆どで、当日の深夜あるいは翌朝まで燃え続けている。なお、1,000㎡以上焼失した火災の約7割が地震直後に発生しており、直後の火災ほど消防力が手薄なため、大火になる危険が高かったといえる。
