史跡会下山遺跡現況写真撮影位置図

国指定史跡会下山遺跡現況写真1 (2025. 10. 27 撮影)

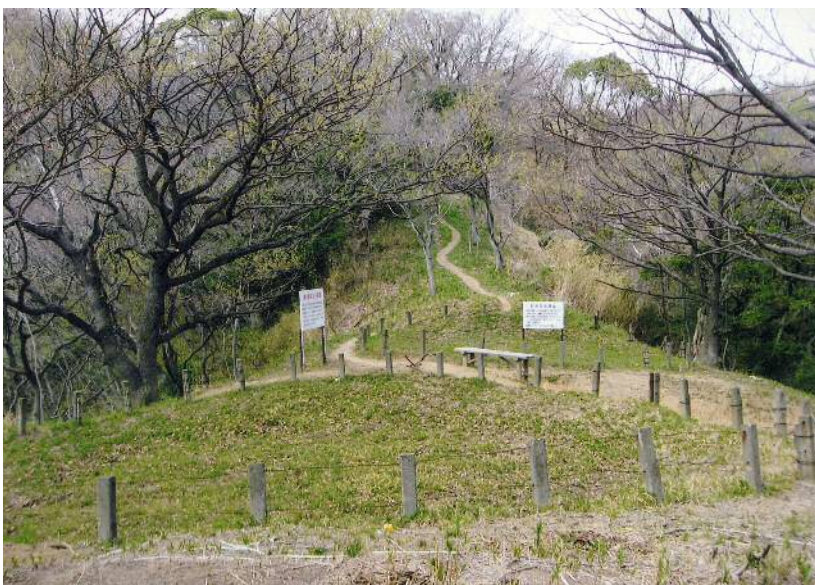
史跡指定当時（平成 22 年度）の C・E 地区住居跡

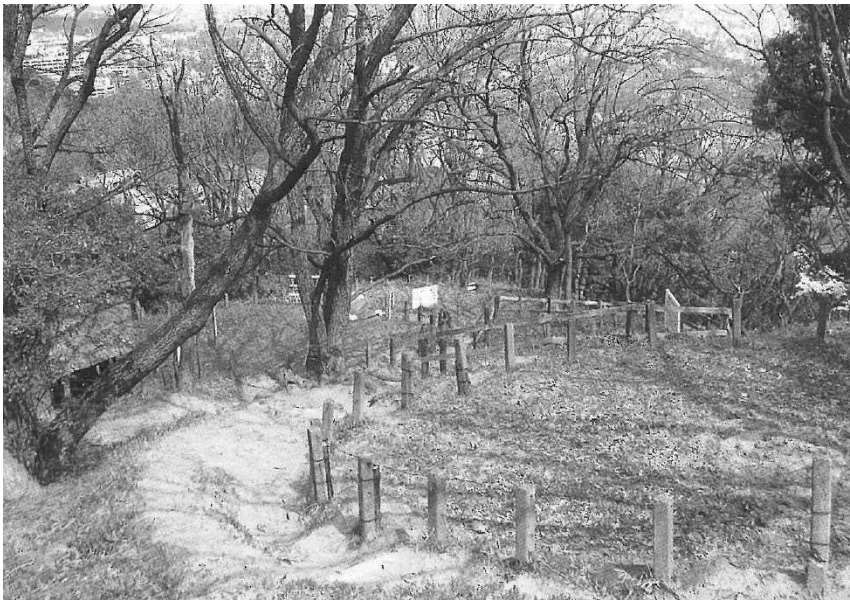
【参考】
史跡指定当時（平成 22 年度）
のC地区より東斜面

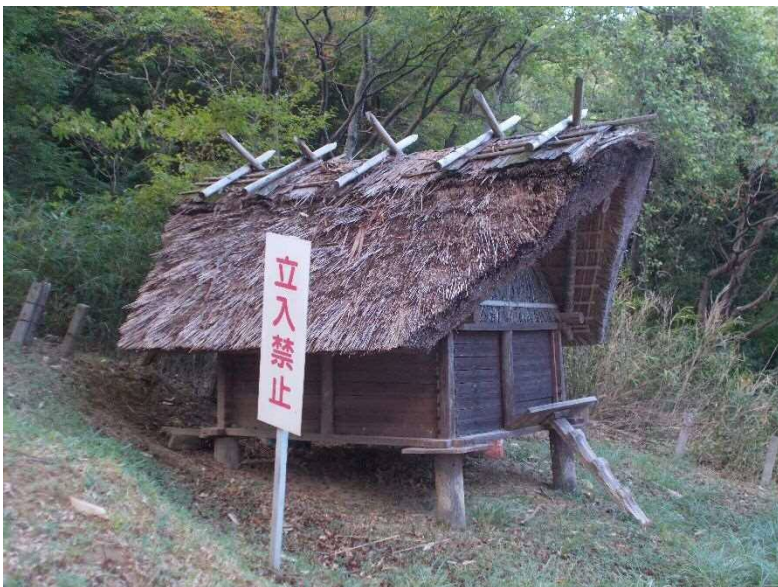
55 J地区復原高床倉庫
不等沈下を起こし、大きく傾
いている。

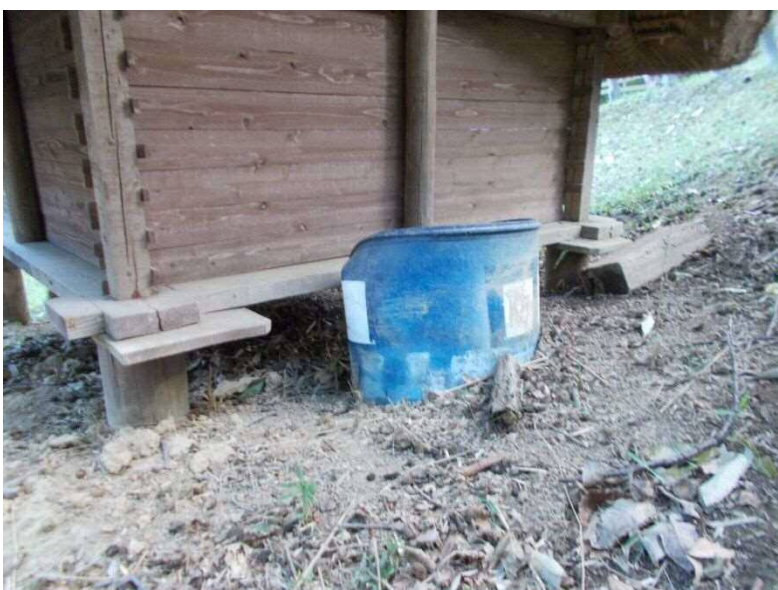
56 J地区復原高床倉庫
不等沈下を起こし、大きく傾
いている。

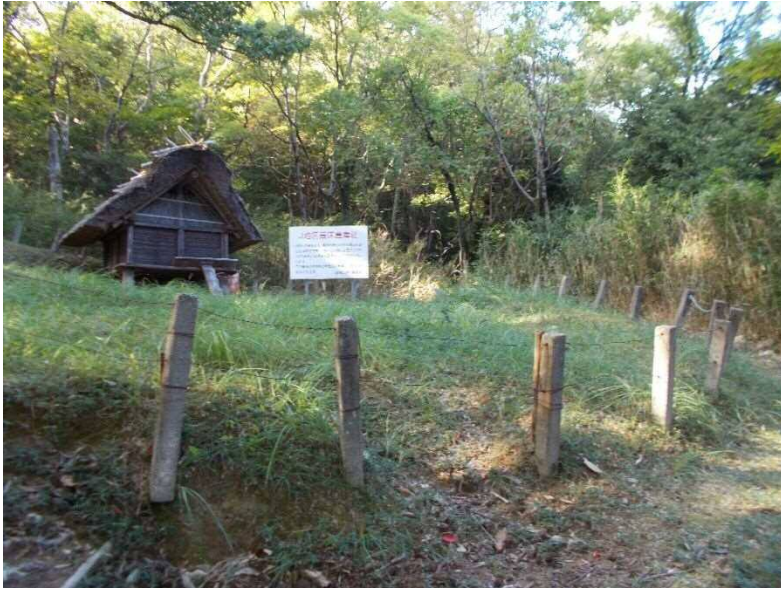
57 J 地区東側
土砂流出により遺構を囲むコンクリート製杭が浮いている
(地図地点：19)

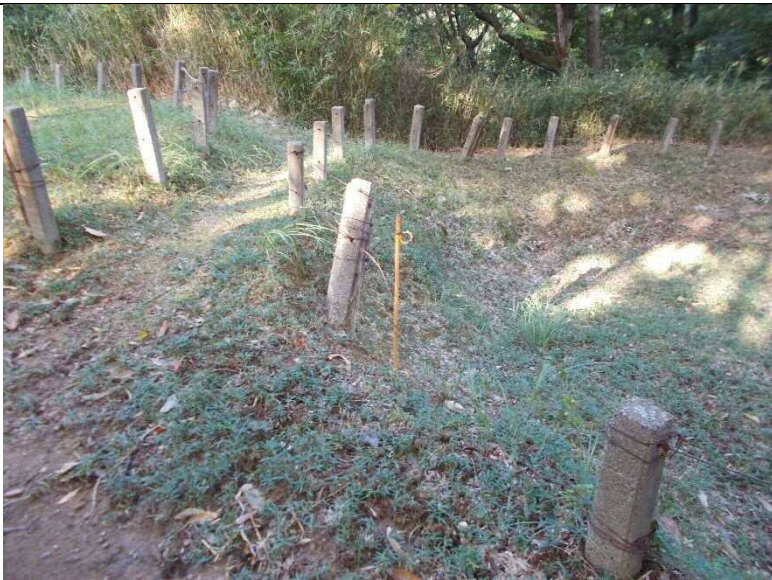
58 L 地区西側
土砂流出により遺構を囲むコンクリート製杭が浮いている。また、土砂が流れ込み遺構内にたまっている
(地図地点：19)

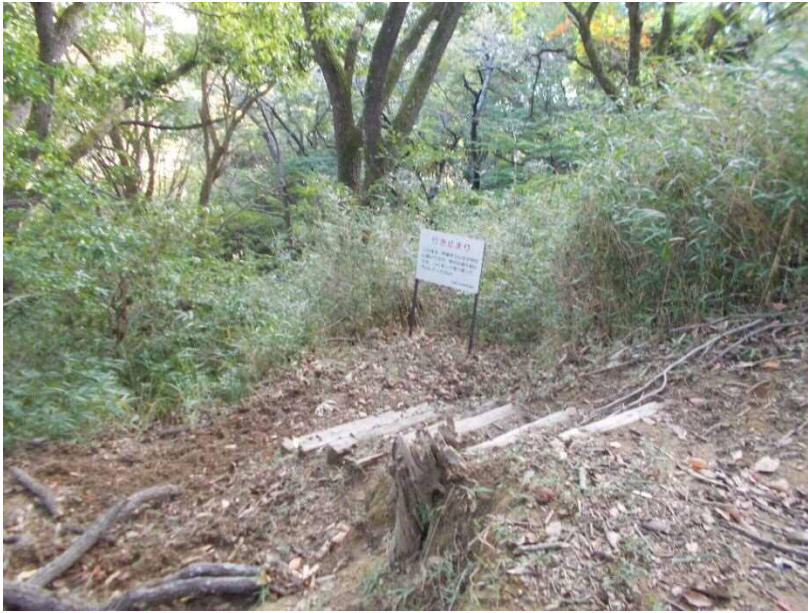
62 旧見学道

山手中学校へ続く旧見学道は「行きどまり」の注意看板を設け、草刈を行わず道を塞いでいる。
